## SCORE IMMOPASS

Résultat de l'inspection technique  
**CONCLUSIONS & CONSEILS**

**rue des Bluets , 35 - 1950 Kraainem**

## Audit Technique (Home-Technic-BE-FR)

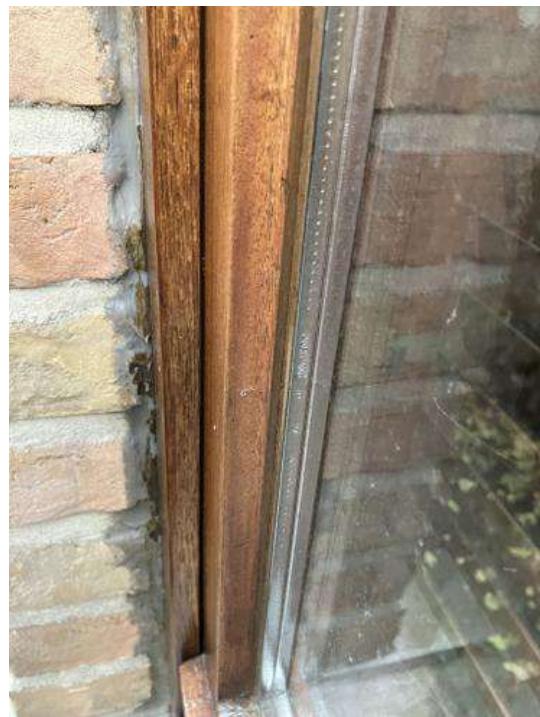
Photo 43

Problème(s) mineur(s)

À l'exception du châssis de la chambre du rez-de-chaussée arrière qui a été remplacé en 2006, des deux portes de garage, ainsi que des fenêtres de toiture remplacées lors des travaux de 2016, les châssis datent de la construction et l'information retrouvée dans l'intercalaire métallique les date de 1990.

Tous les châssis sont en profil bois.

Il est très certainement indiqué de remplacer les châssis de 1990 par des châssis plus performant. Le mur mitoyen arrière gauche n'est pas bâti et il serait sans doute judicieux d'y appliquer une isolation par l'extérieur sous réserve d'un accord avec le voisin.

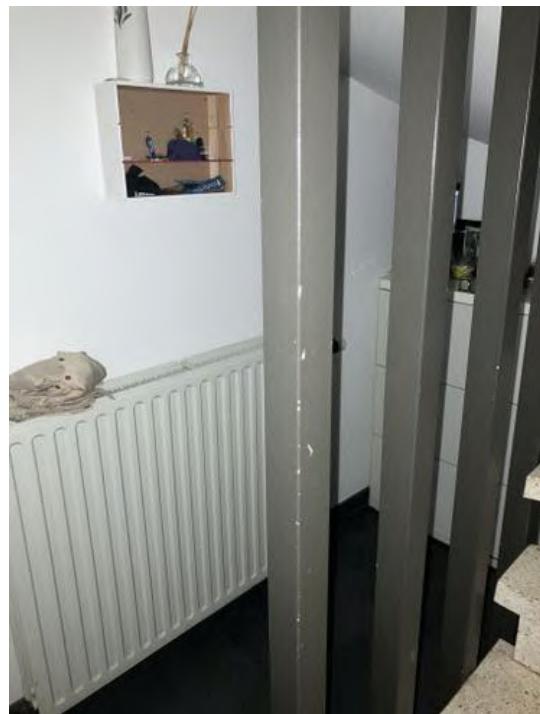
Photo 95

Problème(s) mineur(s)

L'une des marches en granito est fissurée entre le rez-de-chaussée et le premier étage. La volée d'escalier suivante est par endroits tachée de ce qui semble être de la colle, sans doute les traces d'un ancien revêtement par de la moquette. Les montants du garde-corps de l'escalier au niveau du palier du grenier ne sont pas fermés par une traverse; cette disposition occasionne un risque d'introduction de parties corporelles entre ces barreaux.
