## SCORE IMMOPASS

Habitation inspectée

rue du Chêne au corbeau , 47 - 1380 Lasne

## Audit Technique (Home-Technic-BE-FR)

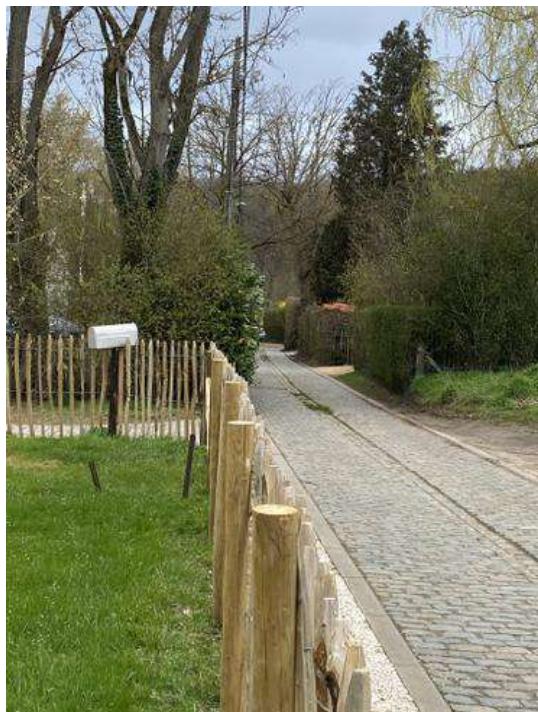
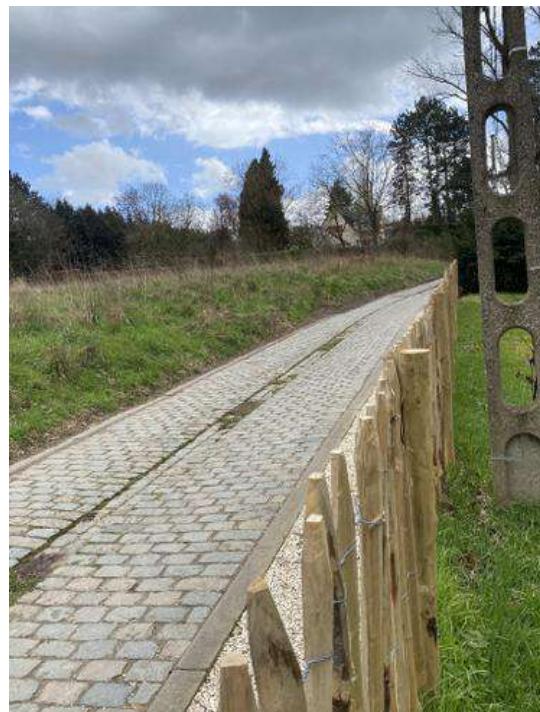
Route de campagne en pavés avec caniveau central - pas de trottoir.  
La zone centrale est sujette aux boues et mousses

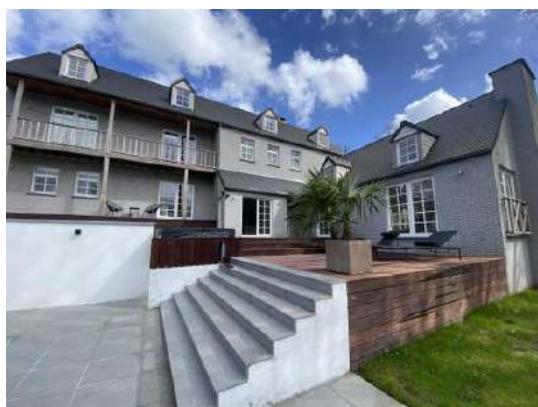
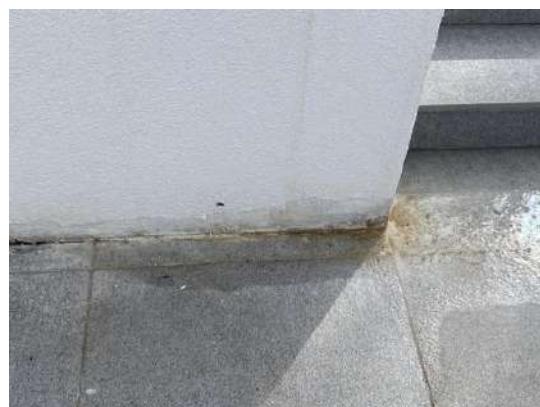
Le petit muret à côté des escaliers a subi des dégradations du fait des intempéries. Le revêtement doit être corrigé localement.

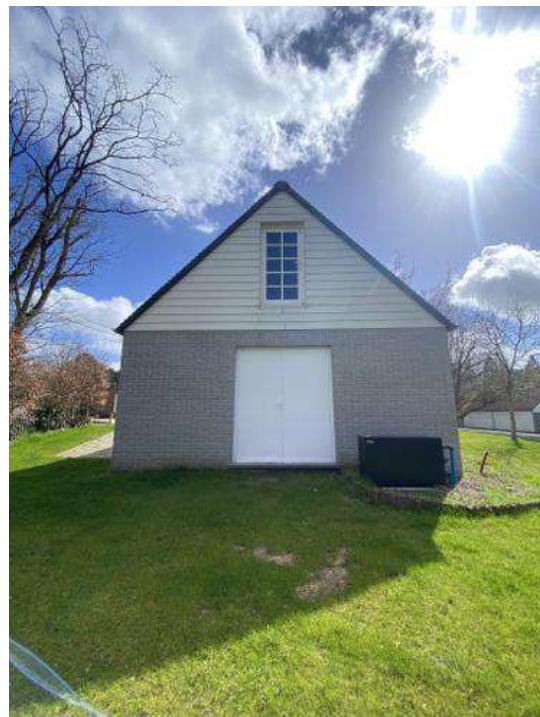
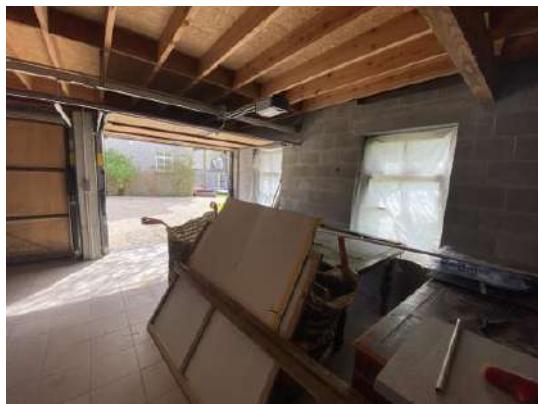
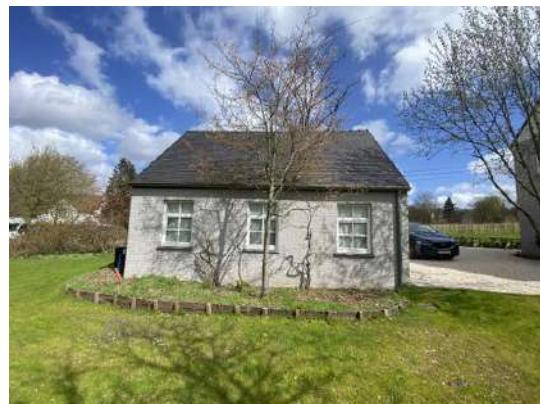
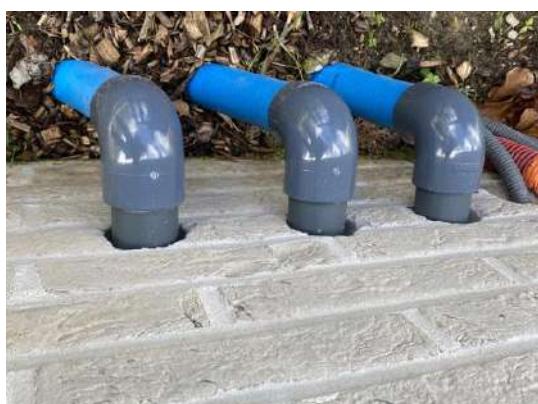
Une porte donne accès vers l'étage supérieur mais elle n'est pas accessible car aucun escalier ne permet d'y accéder.

Il faut prévoir des resserrages étanches autour des sorties de canalisation. Nous recommandons un moussage autour des canalisations + joint souple.

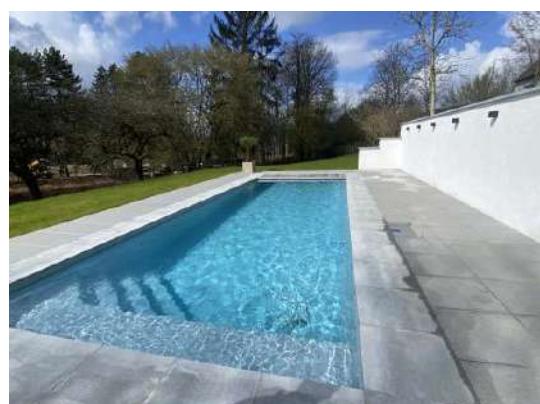
Photo 12

La piscine est neuve et l'ensemble des techniques se trouvent dans les garages.  
Elle est constituée d'une coque préformée.

Elle est alimentée de manière individuelle par une pompe à chaleur d'une puissance de 17,5 KW.  
Pas de remarque particulière, l'ensemble est neuf et bénéficie d'une garantie.

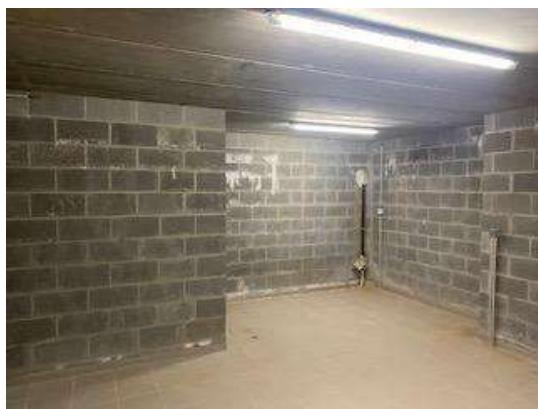
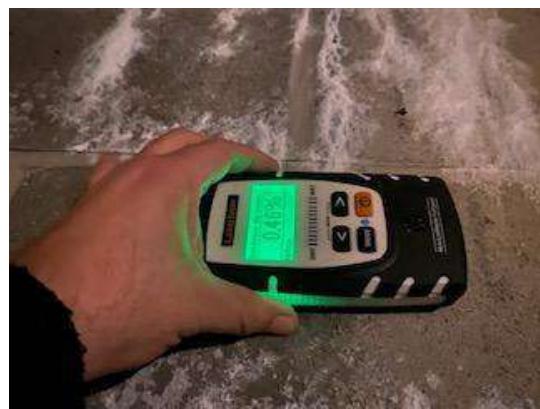
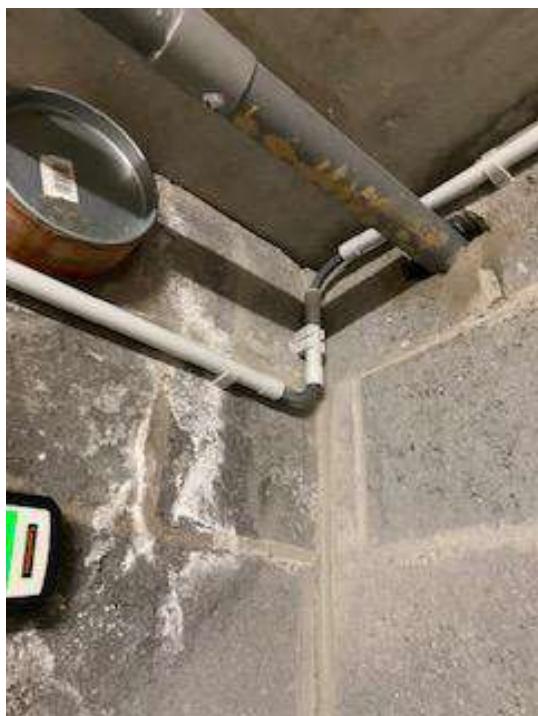
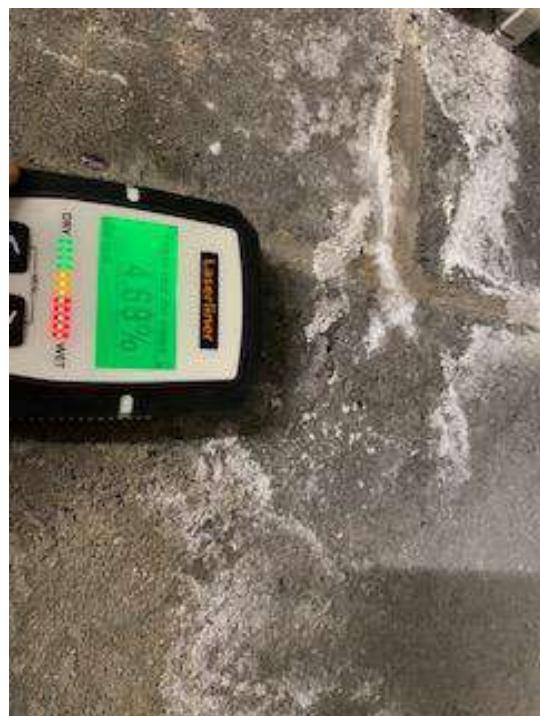
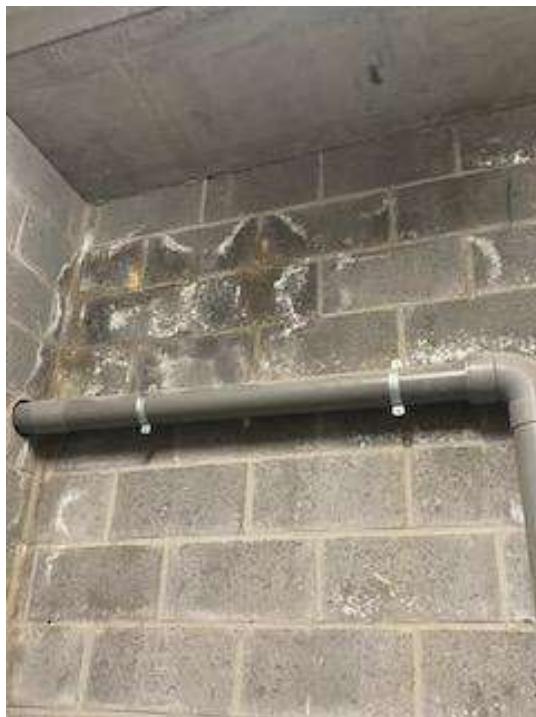
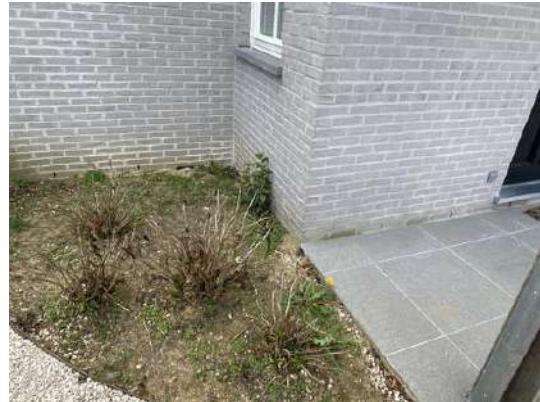
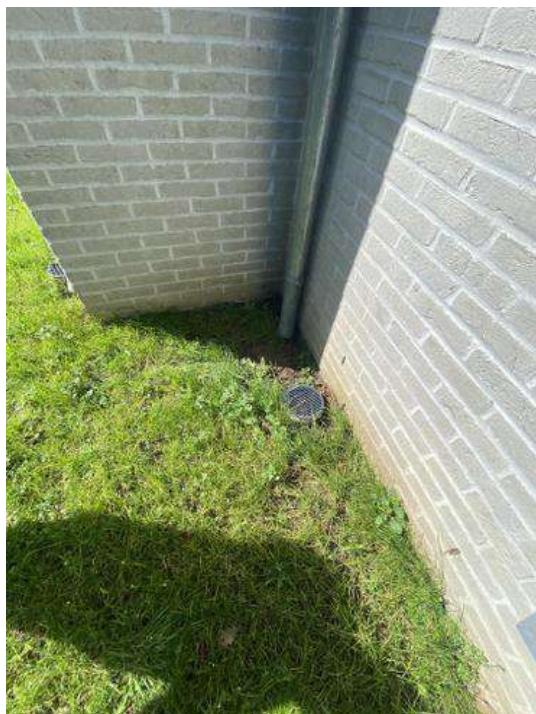
En cave, nous retrouvons énormément de zones avec du salpêtre. Nous avons analysé à l'hygromètre et la plupart de ces zones sont sèches malgré qu'il pleuvait lors de notre visite. Nous conseillons un brossage complet des murs à la brosse métallique afin d'éradiquer le salpêtre.

Néanmoins nous avons déterminé 2 points locaux spécifiques où nous recommandons une inspection de l'étanchéité extérieure.

Dans une cave sur la façade latérale gauche, nous avons trouvé une zone humide autour d'une canalisation de ventilation. Nous recommandons de vérifier l'étanchéité tout autour de la canalisation.

Dans le local chaufferie, la zone problématique était sèche lors de notre inspection mais vu l'état du mur, nous ne pouvons pas exclure également un point de faiblesse de l'étanchéité. Nous recommandons également de vérifier les étanchéités tout autour des canalisations. On constate notamment que la maçonnerie est interrompue au droit du tuyau. Il faut dégager tout autour de la canalisation pour pouvoir intervenir et vérifier l'étanchéité dans cette zone. Il s'agit de la zone triangulaire en façade avant reprise sur photo.

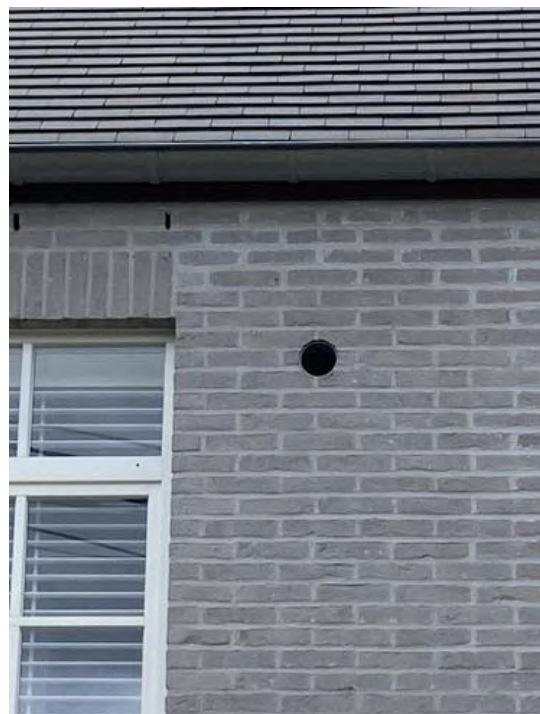
Il manque une grille en façade avant et 3 petits trous à boucher également en façade avant. Une brique était cassée au droit d'un seuil en façade latérale, elle doit être remplacée.

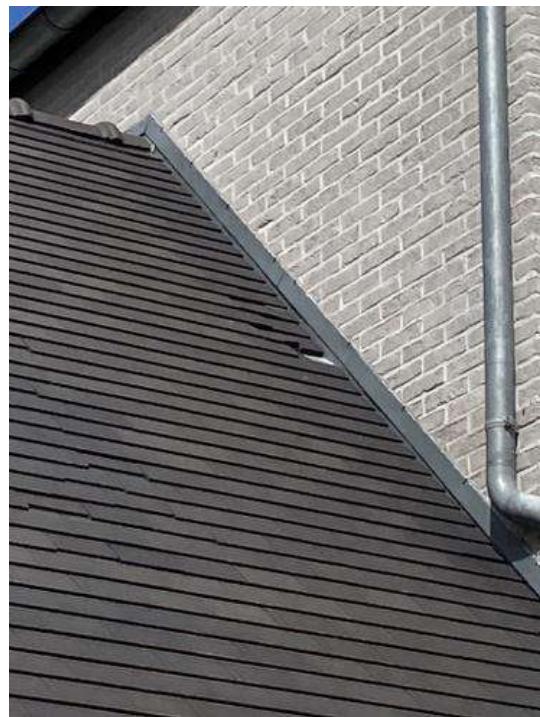
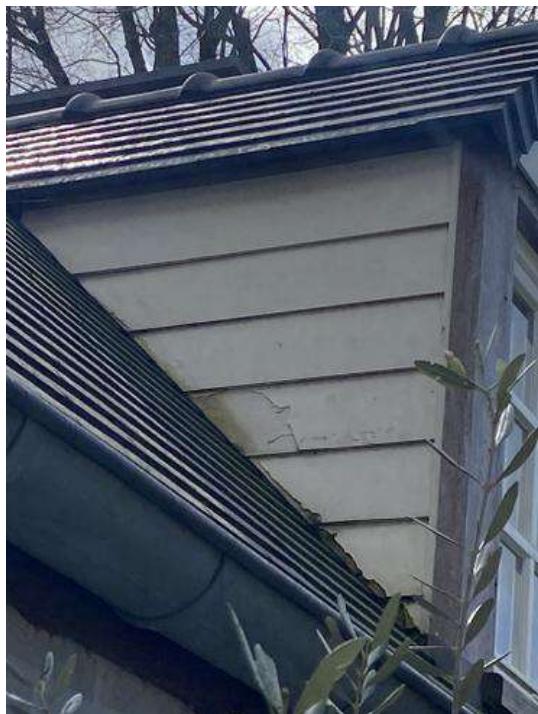
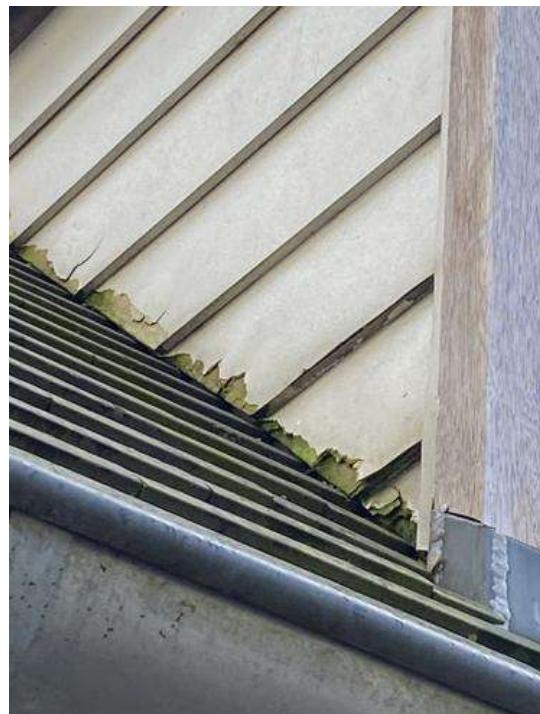
Quelques ardoises doivent être replacées.

Prévoir un entretien des joues des lucarnes en bois. Les parties inférieures en raccord de toiture sont pour la plupart dénués de peinture protectrice qui s'est écaillée, le bois commence par être attaqué par l'humidité .

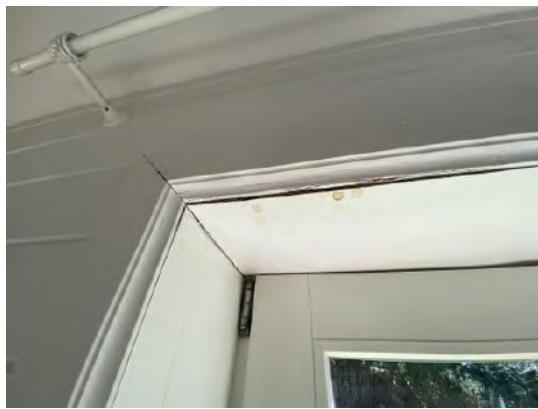
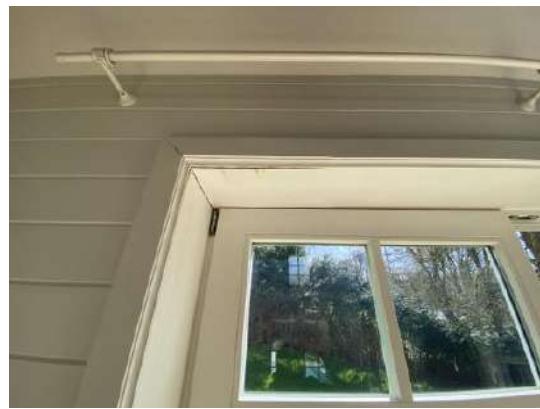
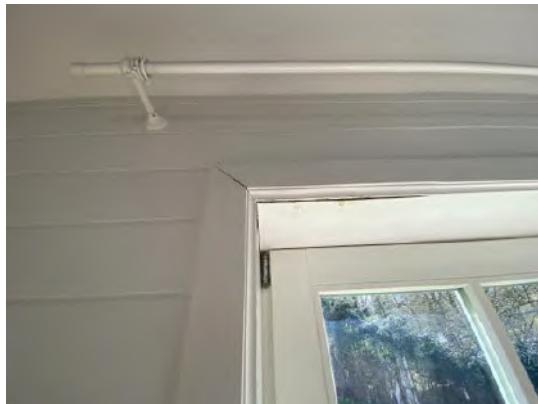
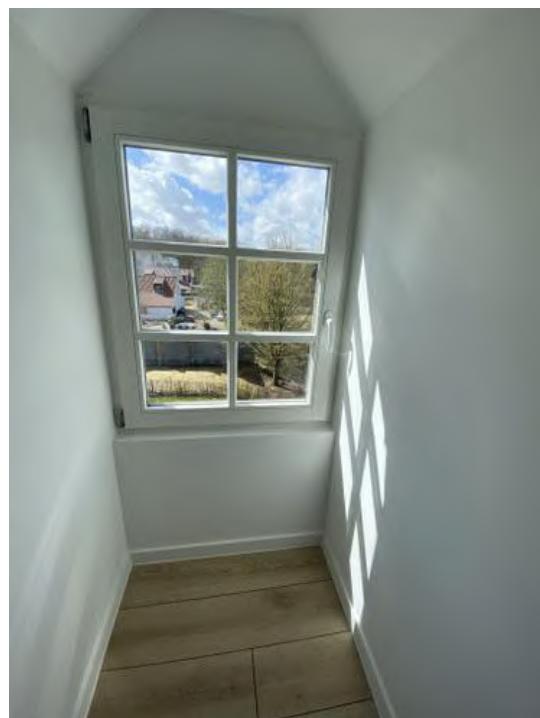
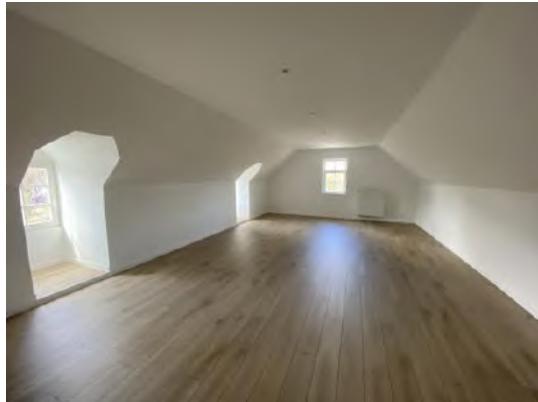
Les châssis datent de la construction, ils sont munis de double vitrage HR. De manière générale ils sont en bon état et bien entretenus.

2 châssis du living présentent un gonflement de l'ébrasement supérieur en bois consécutif à des infiltrations au niveau de la gouttière. Le problème des gouttières a été isolé mais les garnitures intérieures en bois devraient être remplacées. Budget - de 1.000 euros - pris en charge par propriétaire actuel?

Au niveau des combles, les fenêtres sont trop basses et ne correspondent pas aux normes actuelles de sécurité. Nous recommandons au minimum la pose de poignées à clef afin de les protéger.

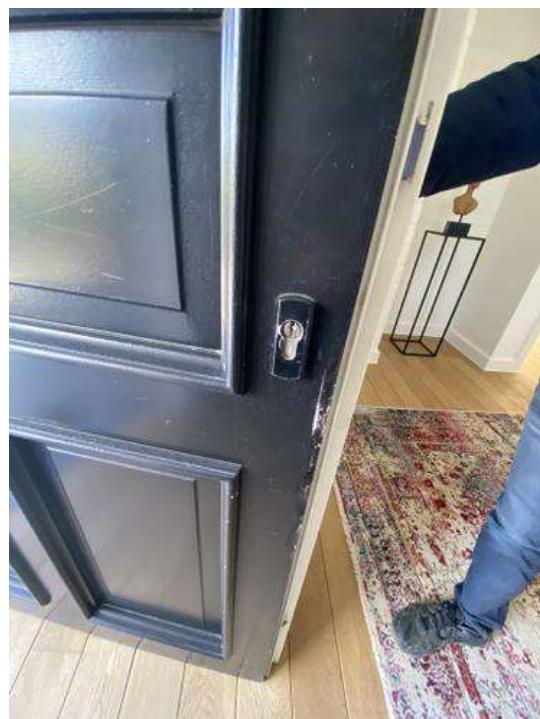
Photo 30

La porte d'entrée a été forcée à divers endroits et notamment au droit des charnières. Le propriétaire actuel allait remplacer la porte. Pas de budget à prévoir.

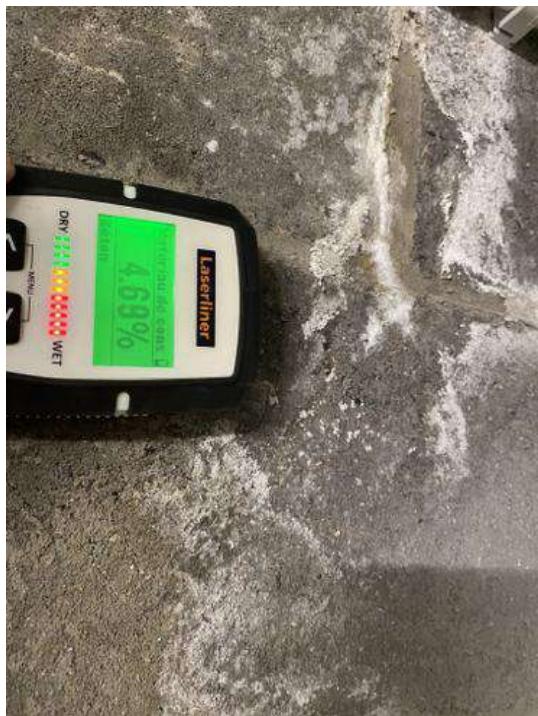
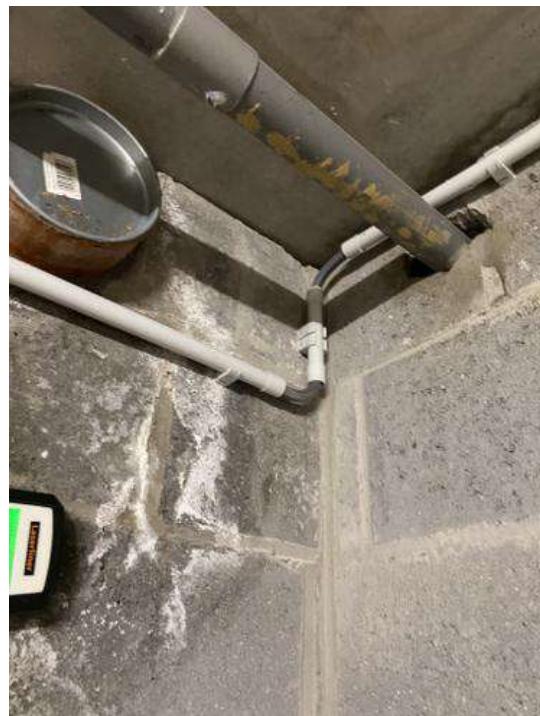
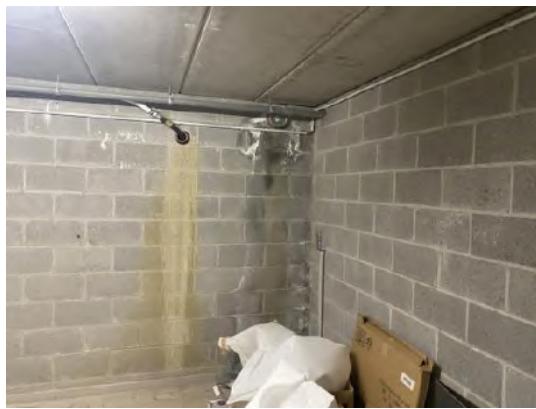
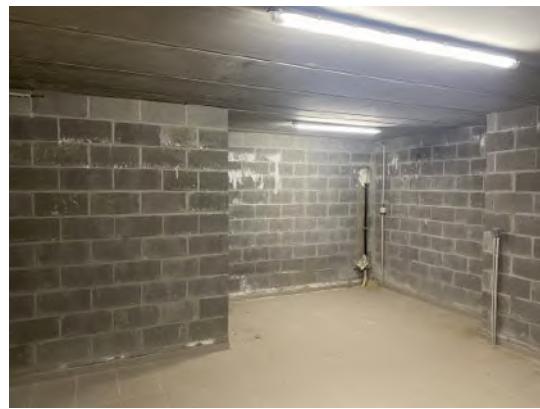
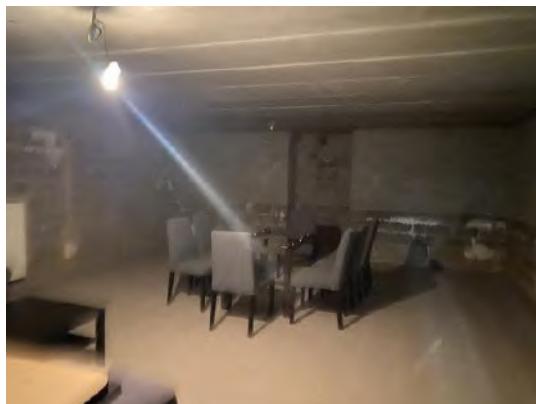
Problème de salpêtre - à brosser à la brosse métallique.  
2 interventions localisées mineures déjà renseignées ci-avant.

Budget de 1.000 à 2.000 euros

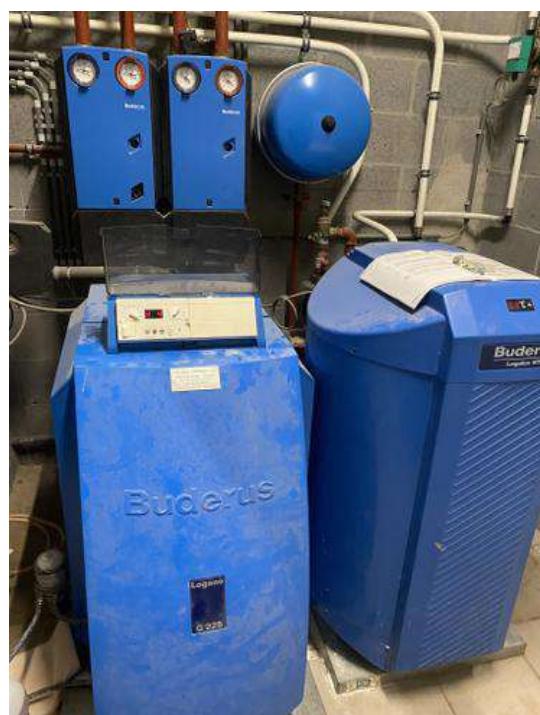
Photo 58

Chaudière au mazout Logano 225. Attention il faudra un jour passer sur un type d'énergie alternatif. Cette chaudière est néanmoins assez récente et permet de chauffer correctement l'ensemble de l'espace. Un système de pompe à chaleur indépendant permet de chauffer l'eau de la piscine.

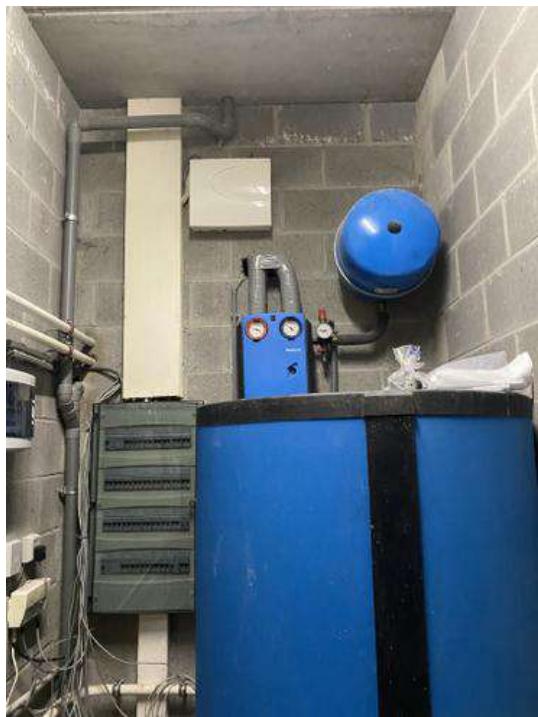
Photo 59

L'eau chaude sanitaire est connectée à des panneaux solaires en toiture. Le tout est assez récent et bien entretenu.
