**Knokkestraat 435, 8301 Knooke-Heist**

Op datum van  
18/11/2022

## Technische Audit (Classic-BE-NL)

3035 / Knokkestraat 435, 8301 Knokke-Heist

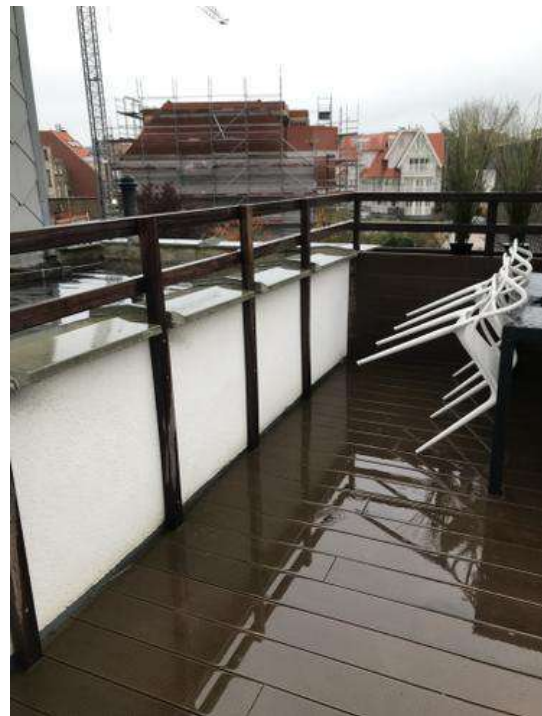
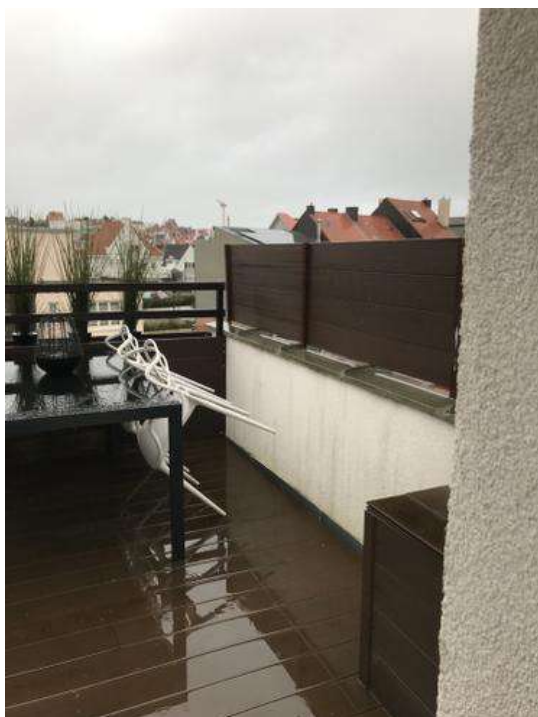
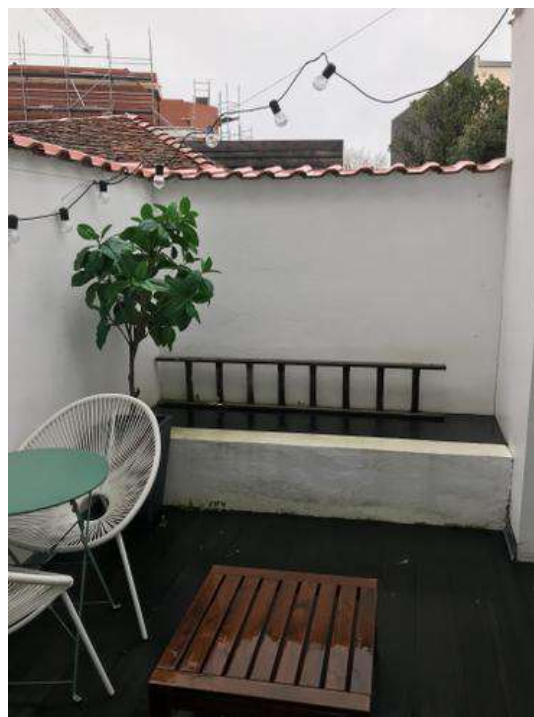
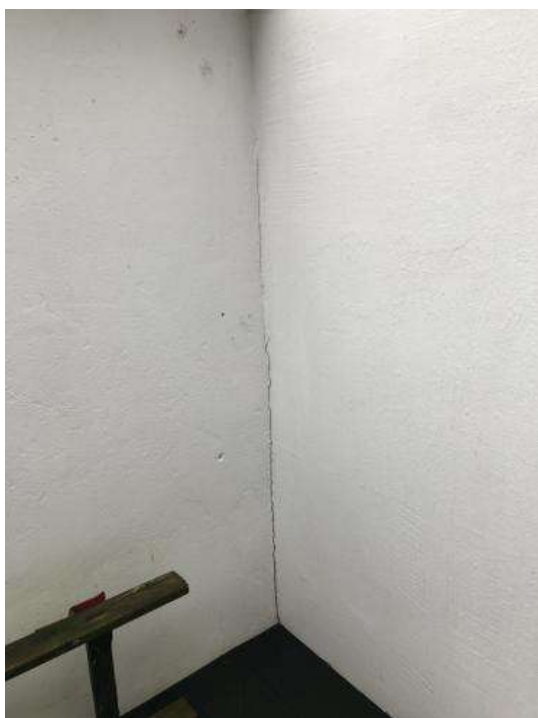
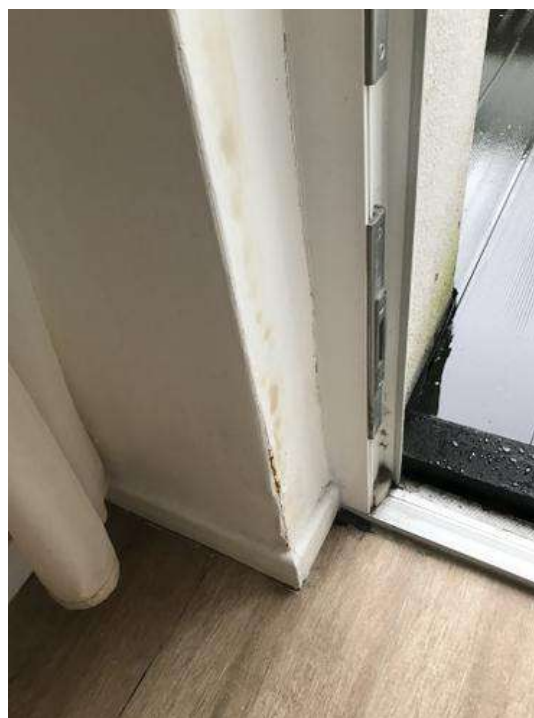
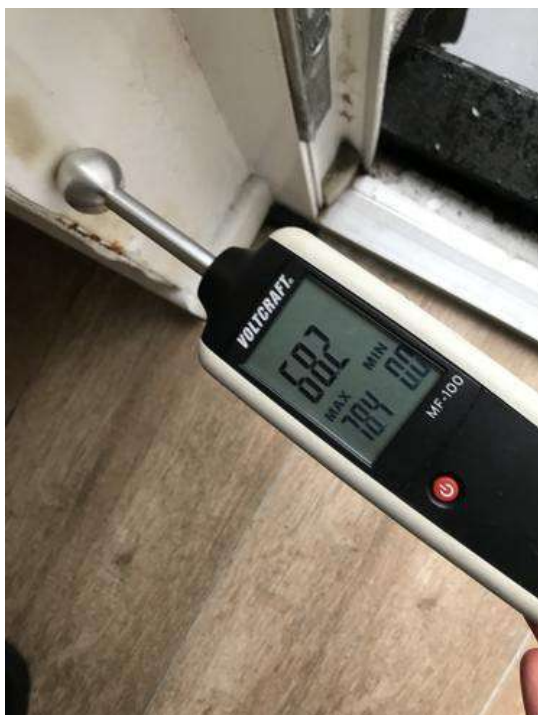
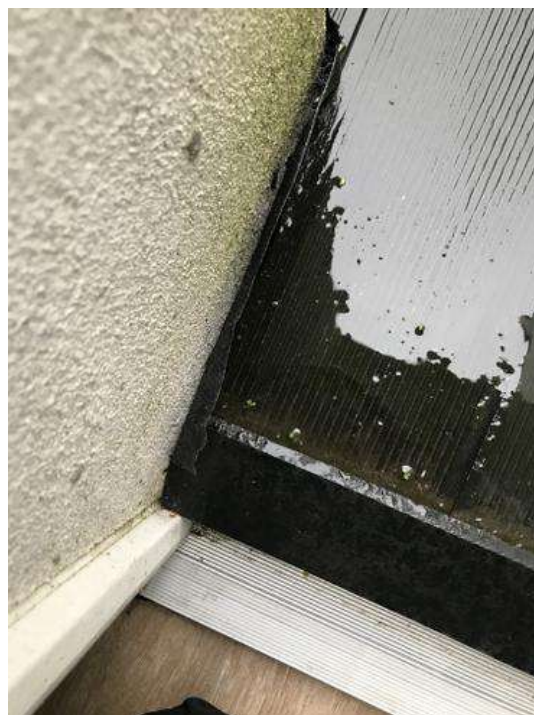
Klein probleem

In de hoek rechtsachter op het gelijkvloerse terras is de voeg opengebarsten. Dit kan best gekit worden met een elastische kit om vochtinsijpeling te vermijden. Ter hoogte van de terrasdeur in de badkamer, eveneens op het gelijkvloers zit de folie van het terras los. Dit zorgt voor waterinfiltratie in de muur. Deze folie dient tegen de gevel vastgemaakt te worden (verkleefd) en best afgedicht met een profiel cfr. de rest van het terras. Als de muur uitgedroogd is dient de pleister afgekap't te worden, het verroeste pleisterprofiel vervangen en vervolgens de hoek herpleisters.

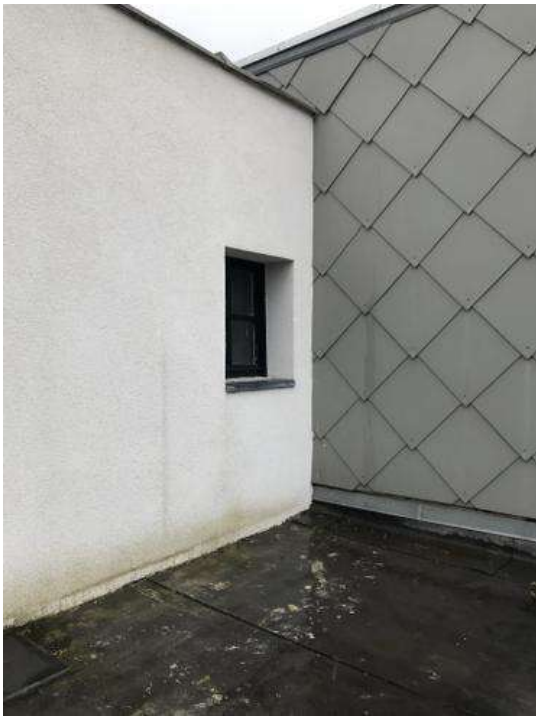
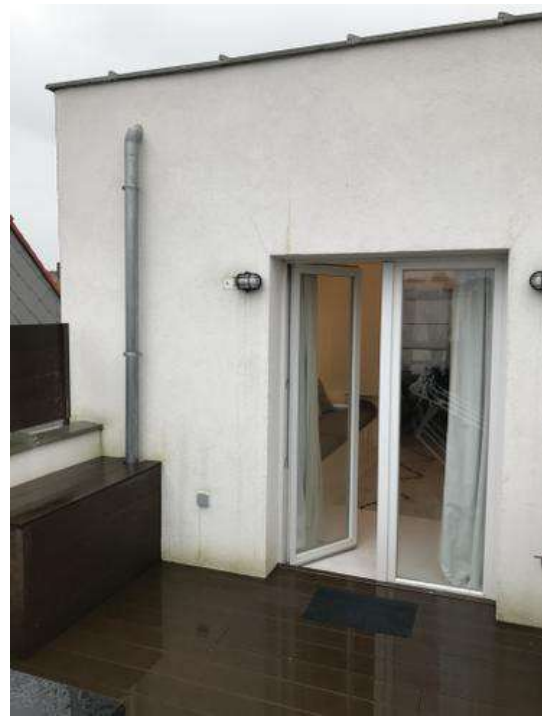
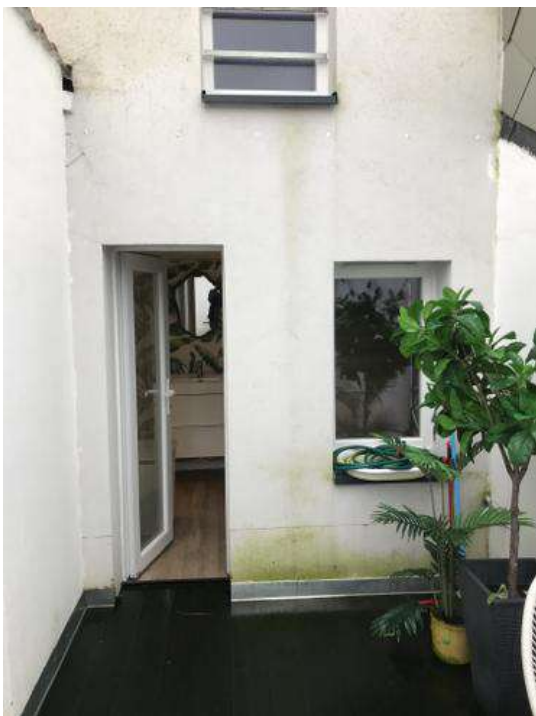
Onderhoud noodzakelijk

De achtergevel vertoont mosvorming. Deze kan best ontmost worden en nadien vochtafstotend behandeld worden met bvb. Thermosan-verf van Caparol of gelijkwaardig. Geschatte kostprijs: 60 €/m<sup>2</sup>.

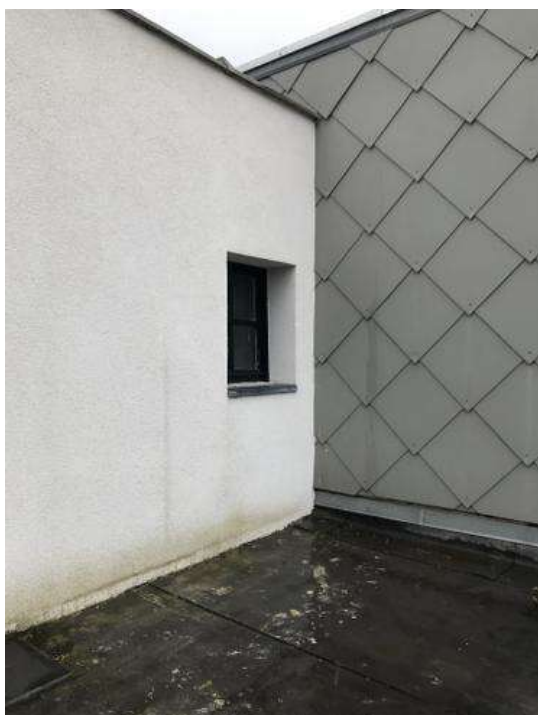
Photo 23

Onderhoud noodzakelijk

Het schilderwerk van de raam van de bovenste badkamer dient opgefrist te worden om slijtage van het profiel tegen te gaan.

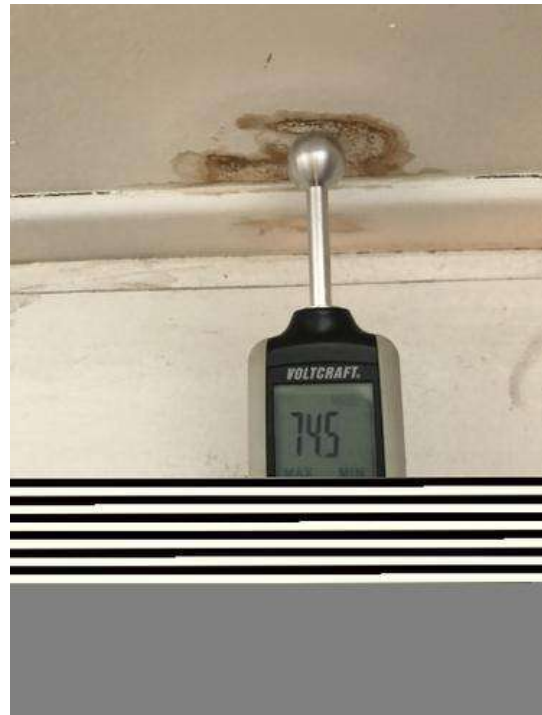
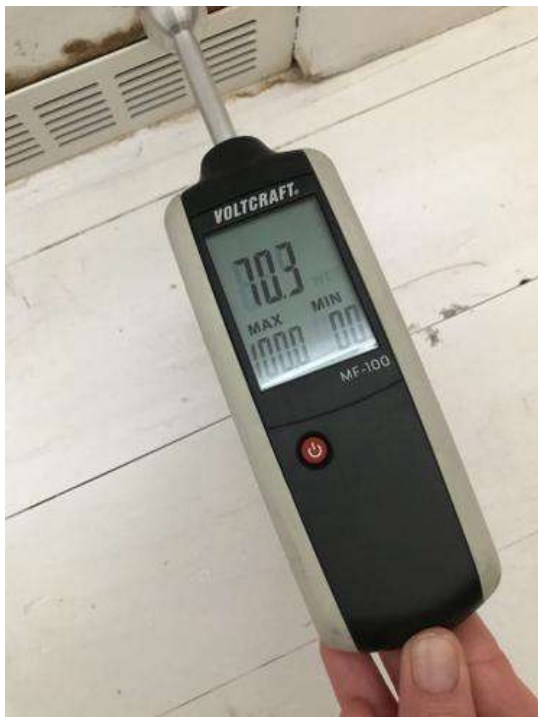
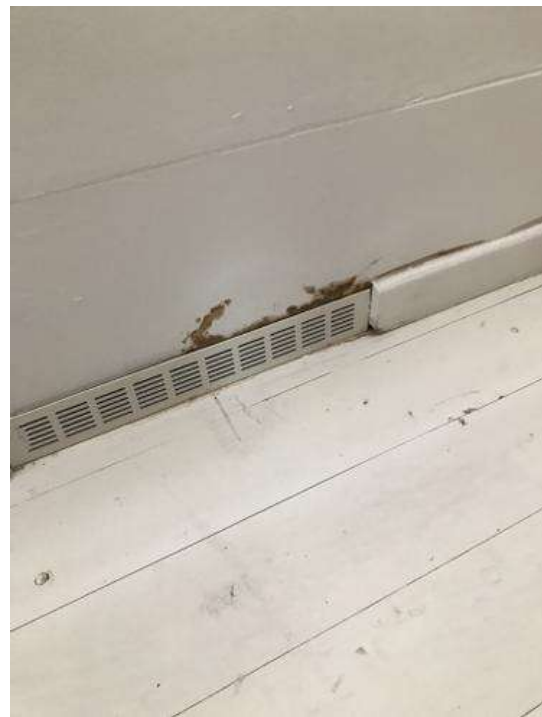
Klein probleem

In het appartement op de bovenste verdieping is er een vochtprobleem ter hoogte van de verluchtingsroosters in de voorgevel. Tijdens het plaatsbezoek kon de oorzaak hiervan niet achterhaald worden. Dit dient verder onderzocht te worden.
