SCORE IMMOPASS

Fond Thirion, 37 - 1410 Waterloo

En date du
29/03/2023

Audit Technique (Home-Technic-BE-FR)

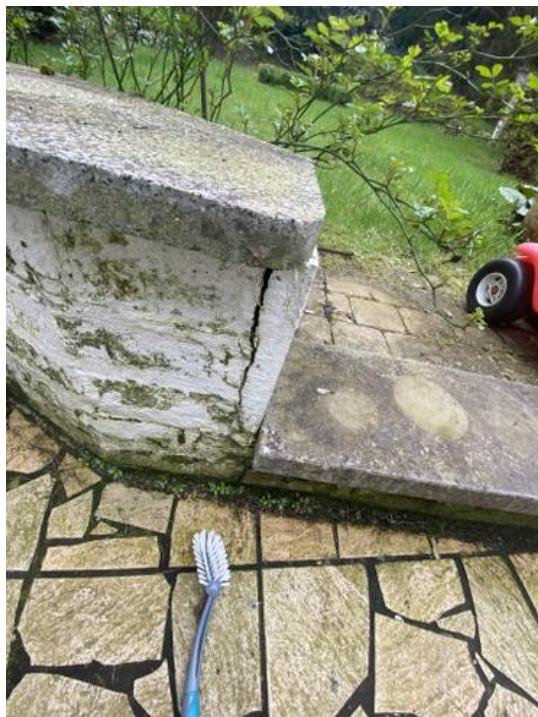
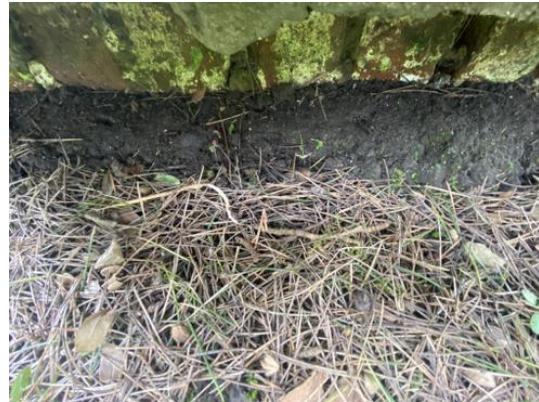
Nous avons constater que le muret à l'arrière n'a aucune protection contre l'humidité des terres. Nous pouvons constater une dégradation du muret et de son parement dû à l'humidité de ces terres. Nous conseillons de prévoir côté terre une membrane étanche et un Platon de protection. Côté intérieur, décaper le mur, refaire les joint et utiliser une peinture pour mur extérieur respirante.

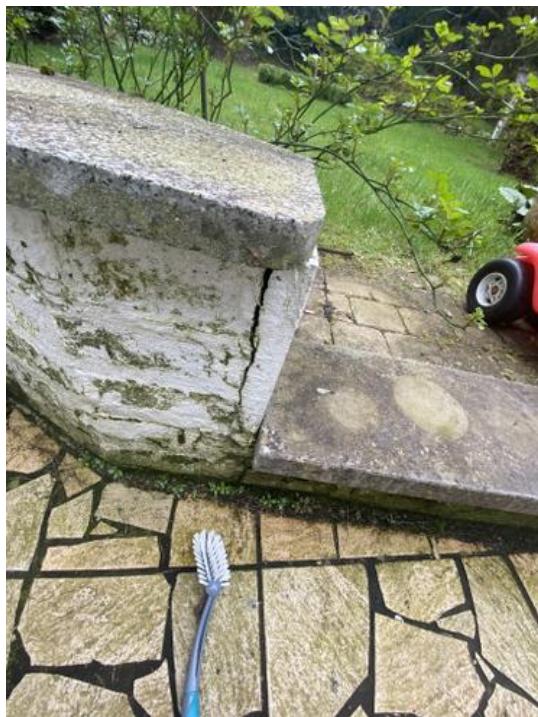
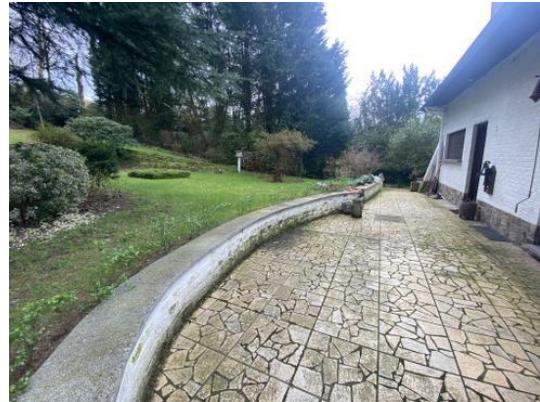
Faire un démoussage de la terrasse et un nettoyage des joints, mais c'était prévu par le propriétaire actuel.

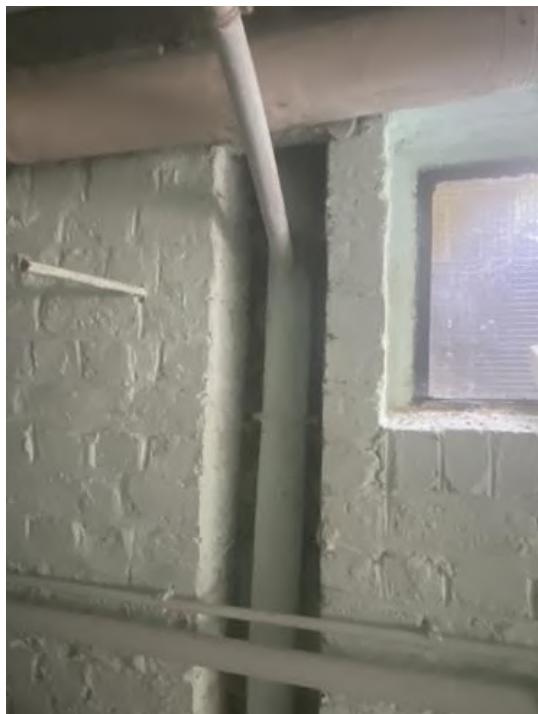
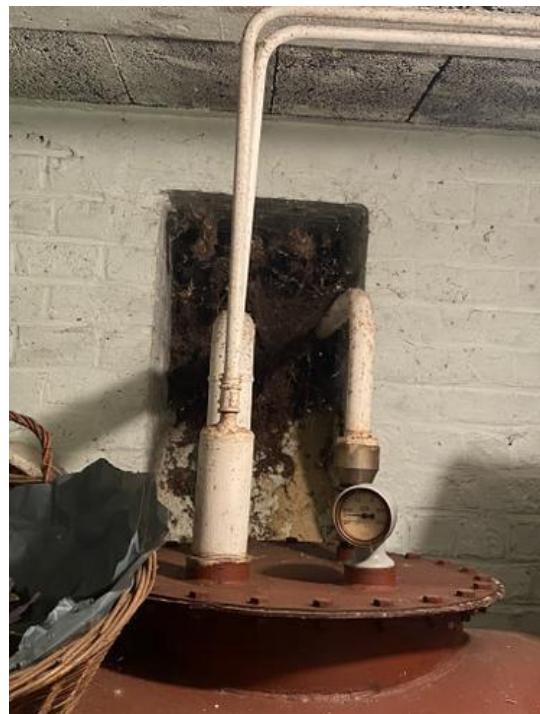
Présence d'amiante suspectée au droit des isolations des tuyauteries de chauffage.
Vérifier au niveau de la cuve à mazout

Nous recommandons un inventaire amiante avant travaux.

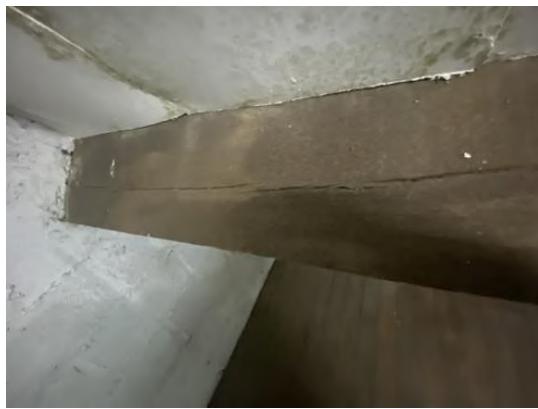
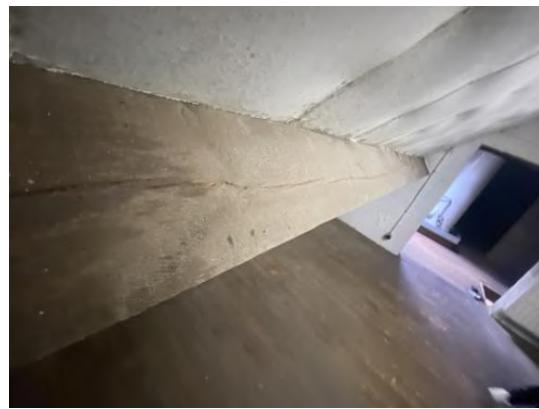
Nous pouvons voir des traces de passage d'insectes xylophages dans les bois de charpentes.
Attention notamment aux fissures longitudinales dans les poutres en bois qui peuvent être le signe d'un délitement du bois. Pas de poussières visibles lors de notre passage, c'est peut-être un phénomène plus ancien vu l'âge de l'habitation.

La toiture devant être refaite, nous recommandons d'examiner la charpente et au minimum de la traiter lors des travaux de toiture.

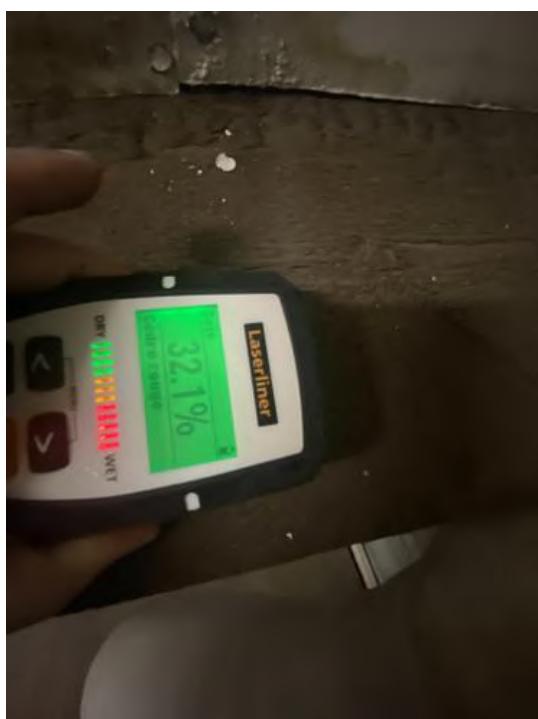
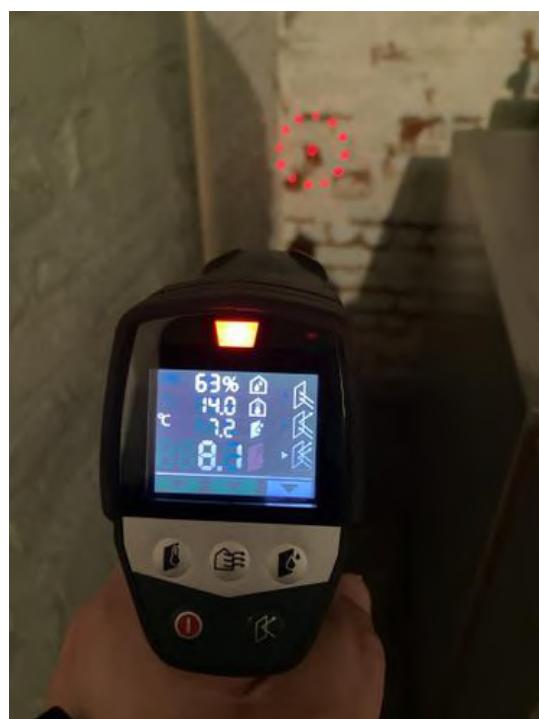
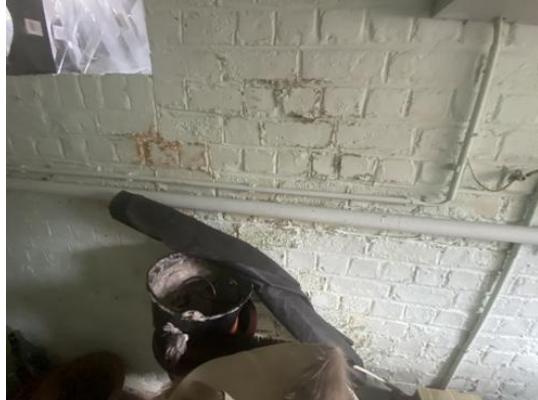
Petit problème d'humidité au droit des caves mais normale pour une construction de 1965 dont les caves sont semi-enterrées. Les murs contre terres emmagasinent l'humidité qui ressort au niveau du parement intérieur via la dégradation de peinture et du salpêtre.

Un nettoyage complet des murs et une remise en peinture des caves sera déjà suffisant si les caves ne sont pas occupées. Attention surtout à prévoir une bonne ventilation des caves.

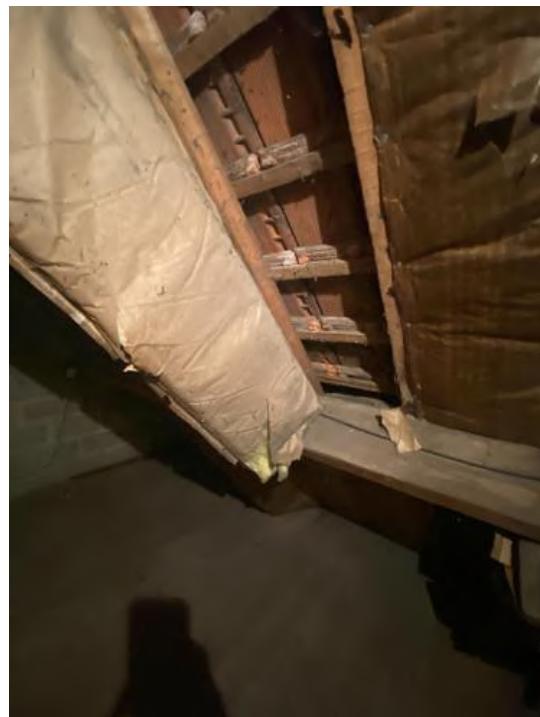
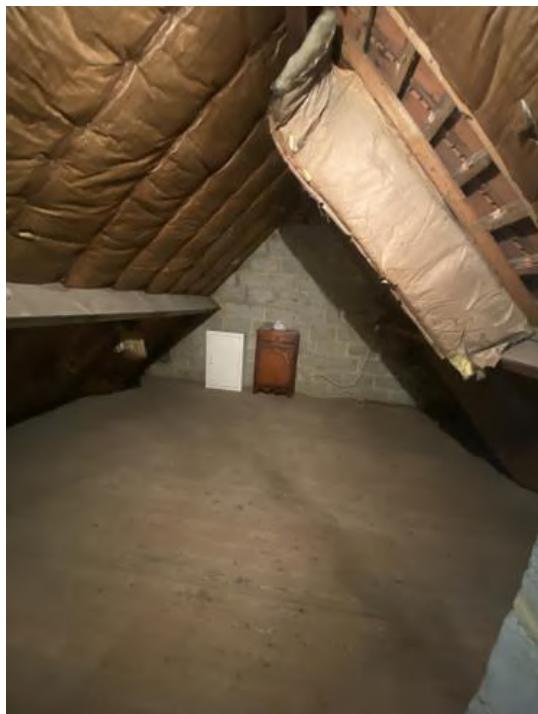
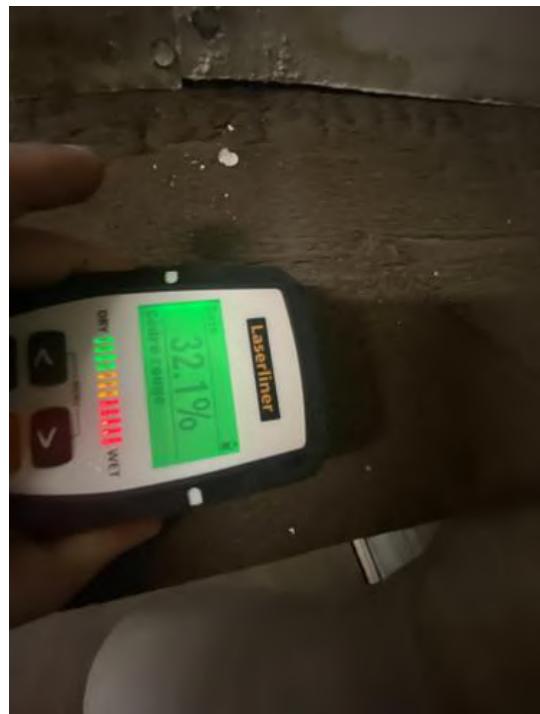
Pas de sous-toiture en-dessous des tuiles qui ne sont pas 100% étanche. L'humidité passe à travers et l'isolation assez ancienne en laine de verre a sûrement déjà perdu beaucoup de son pouvoir calorifique. Nous conseillons une réfection complète du toit afin de fermer correctement l'habitation et le rendre conforme aux exigences actuelles en matière d'isolation. Il faut compter un budget de l'ordre de 300 euros/m² pour la réalisation d'une nouvelle toiture isolée. Des primes sont disponibles pour ce type de travaux.

A divers endroits, nous avons relevé des pourcentages d'humidité dans le bois de plus de 30% alors qu'en théorie il ne devrait jamais dépasser 18%.

Attention, en cas de rénovation complète de la toiture, il faut penser à ce qu'un jour un isolant pourrait être posé par l'extérieur, nous préconisons de prévoir un débordement permettant au minimum de venir avec une isolation de 14cm + 2cm en parement extérieur. En prévoyant directement ces travaux futurs, cela limitera les interventions au moment d'éventuels travaux de façade.

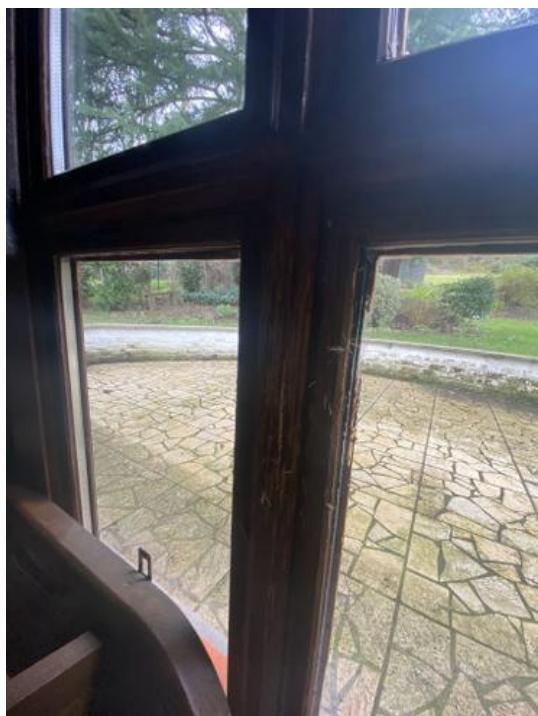
Photo 23

Le bois du châssis arrière a été endommagé comme gratté par un animal. A minima le châssis doit être poncé. Budget - de 500 euros

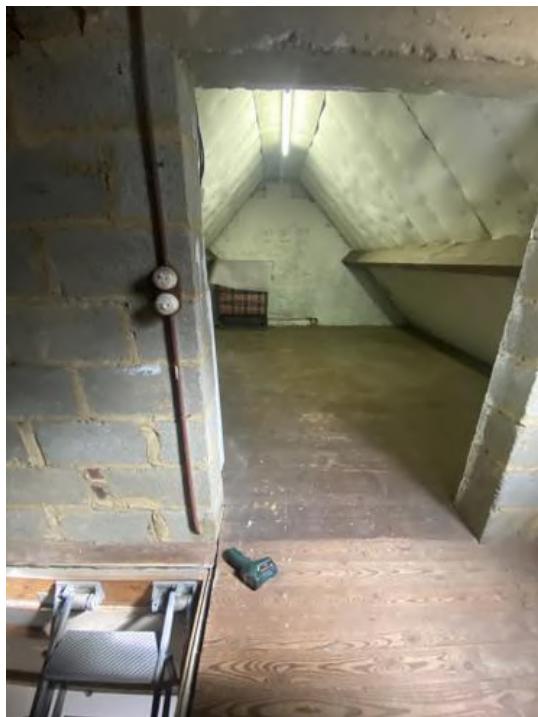
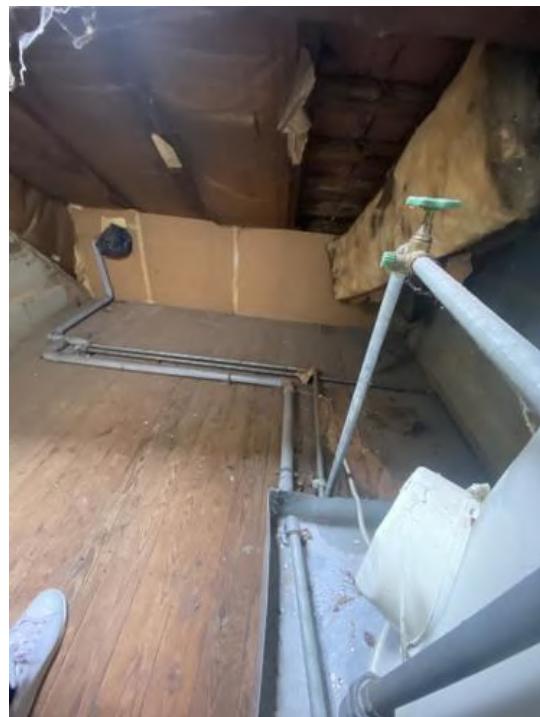
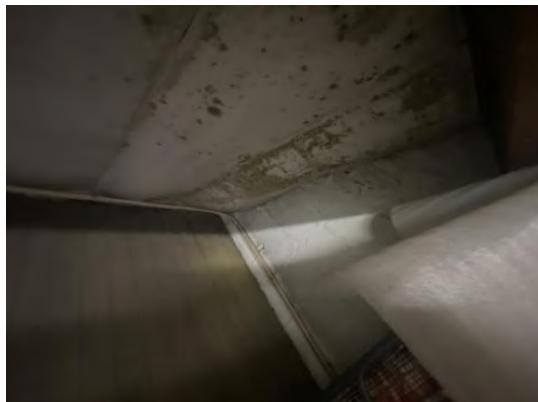
Déjà mentionné par ailleurs, la toiture est à refaire et le bois de charpente devra être au minimum traité. Voir si la charpente actuelle pourra supporter le poids d'une nouvelle toiture avec isolation et éventuellement panneaux solaires. Celle-ci devra peut-être partiellement être renforcée.

Tous les panneaux sous les isolants sont remplis de traces de moisissures.

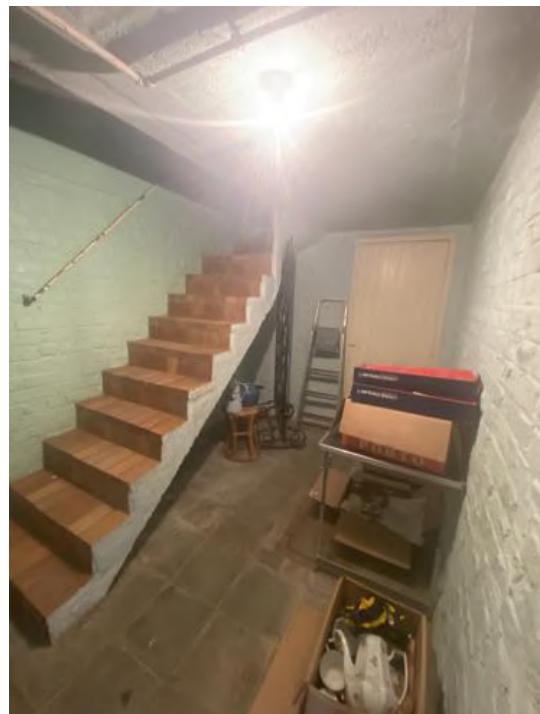
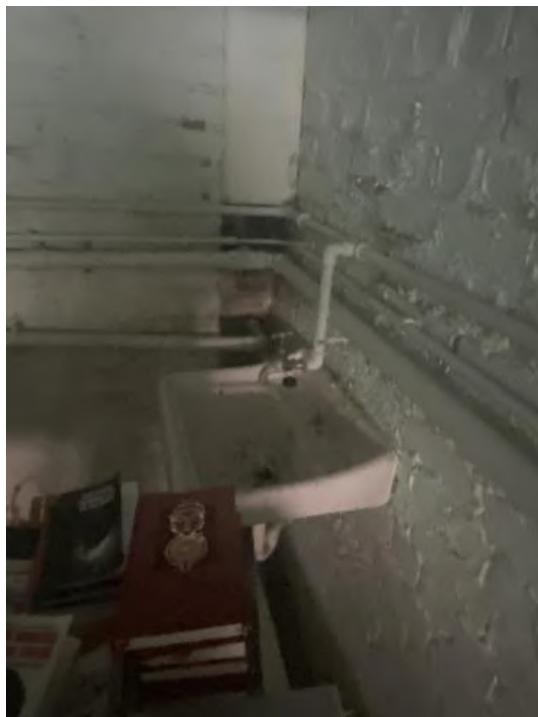
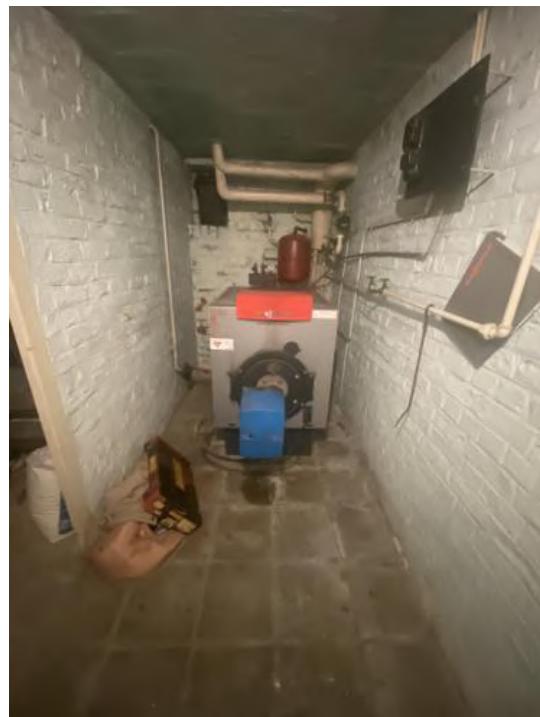
Problème(s) mineur(s)

Les caves sont actuellement suffisamment ventilée de part le manque d'étanchéité et d'isolation des cloisons et des châssis. De plus elles sont en communication avec la porte de garage qui est également une source régulière de ventilation.

Attention néanmoins en cas de remplacement de ces châssis de prévoir une ventilation suffisante des caves!

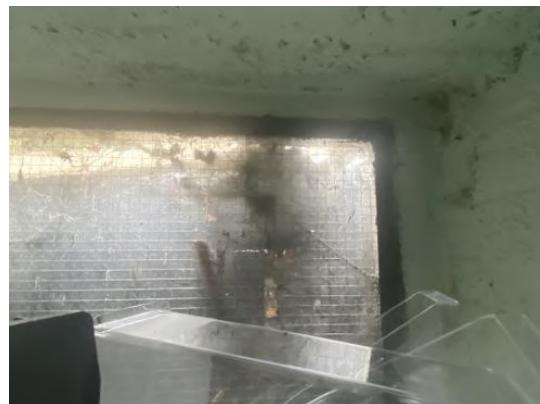
Photo 42

Un vitrage est fêlé sur la fenêtre latérale.
