SCORE IMMOPASS

boulevard Général Jacques, 78 - 1050 Ixelles

En date du
06/06/2023

Audit Technique (Home-Technic-BE-FR)

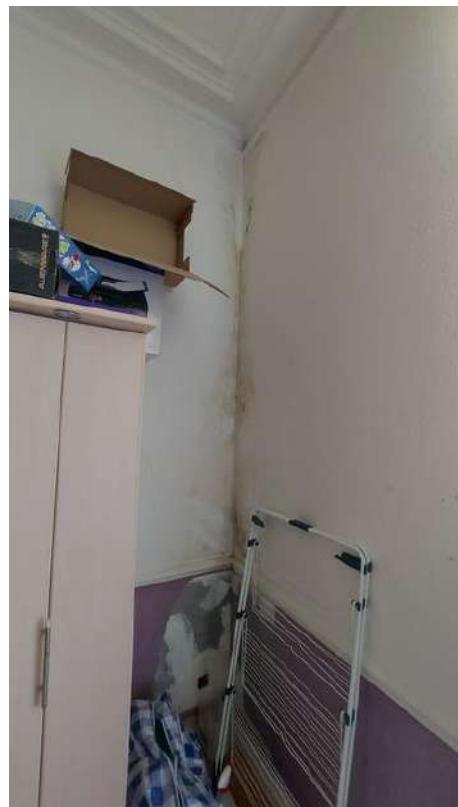
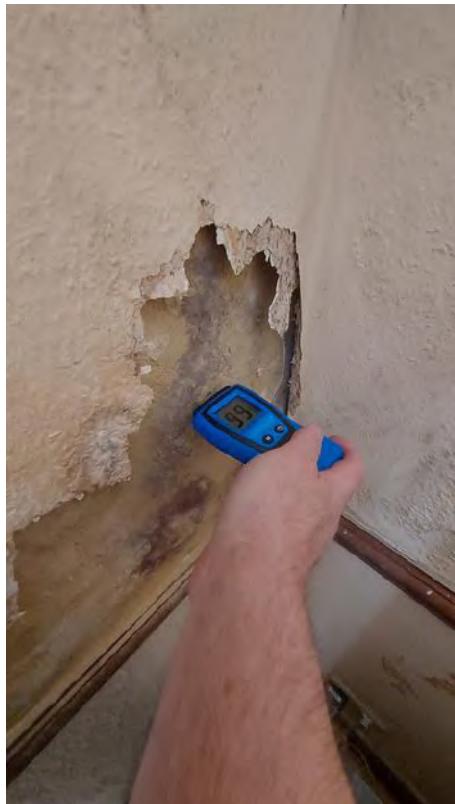
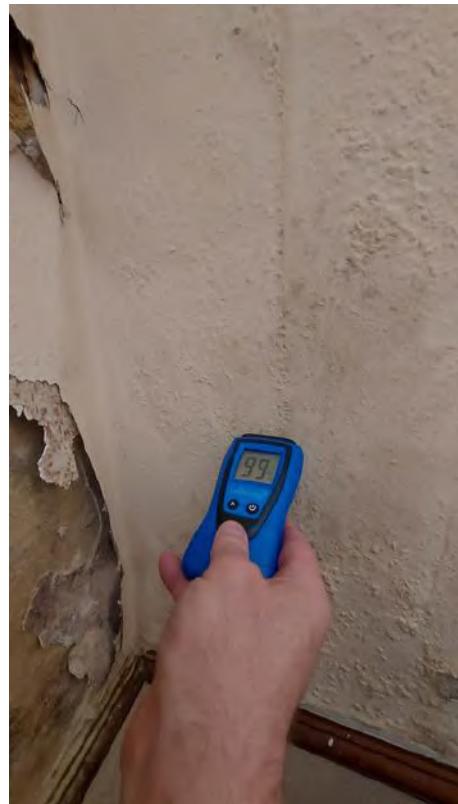
Infiltrations via mitoyens du 76, autant devant que derrière

Infiltrations au droit du mitoyen du 76
Au 2ème étage devant, au 1er étage et au rez derrière.
Voir point 2.3.

Les infiltrations par les mitoyens doivent trouver réponse avant d'en entamer la rénovation à la hauteur des niveaux inférieurs.

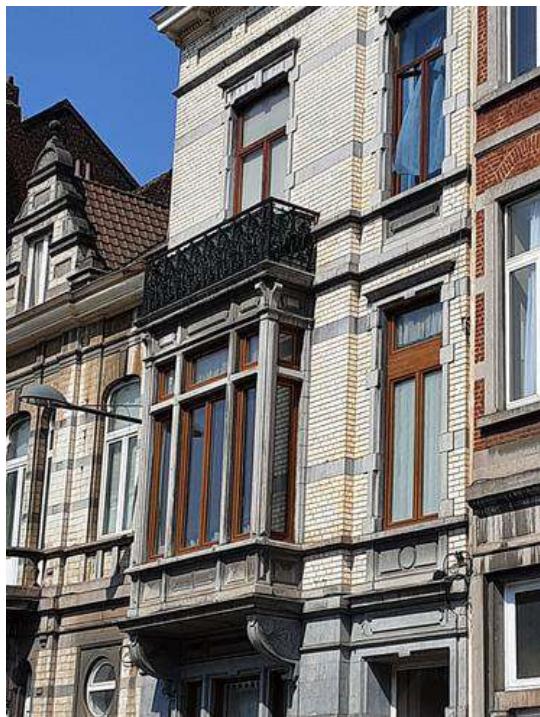
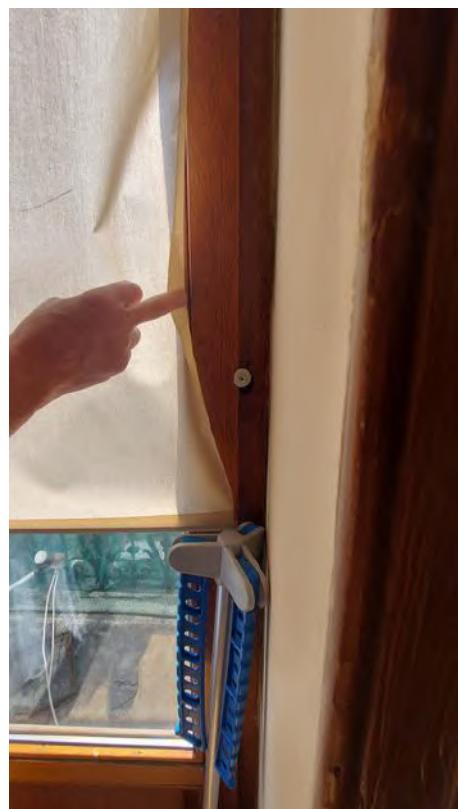
Charnières de la porte de la terrasse avant à réparer, Porte-fenêtre bloquée fermée.

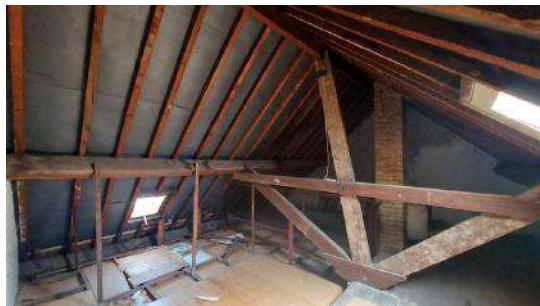
Photo 27

La panne du pan de toiture arrière a été renforcée par deux pieds métalliques.
Elle porte les traces d'anciennes infiltrations qui ont précédé la rénovation de la couverture.
Travaux anciens.

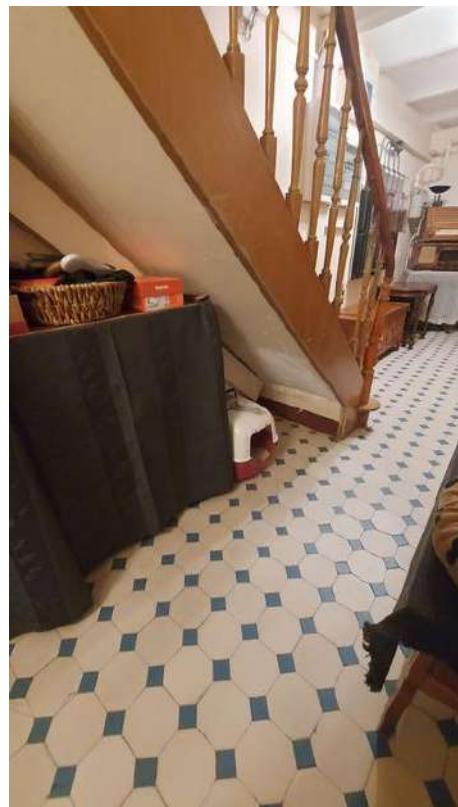
Photo 28

Les deux grandes pièces avant et arrière des caves ont été respectivement aménagées en salle de douche et en chambre à coucher pour l'appartement du rez-de-chaussée.
Les pièces au centre de l'immeuble servent de cave et de local chaufferie.
Le couloir possède toujours son carrelage d'origine en excellent état.
