SCORE IMMOPASS

rue de Limauges, 3 - 1490 Court saint etienne

En date du
04/10/2023

Audit Technique (Home-Technic-BE-FR)

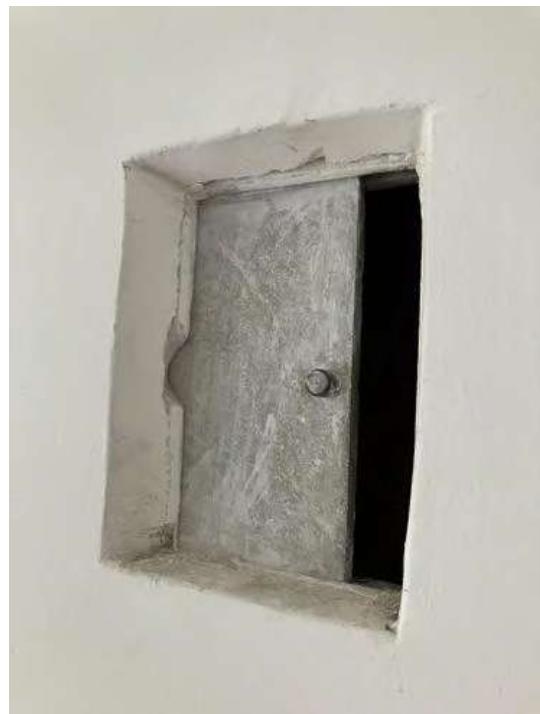
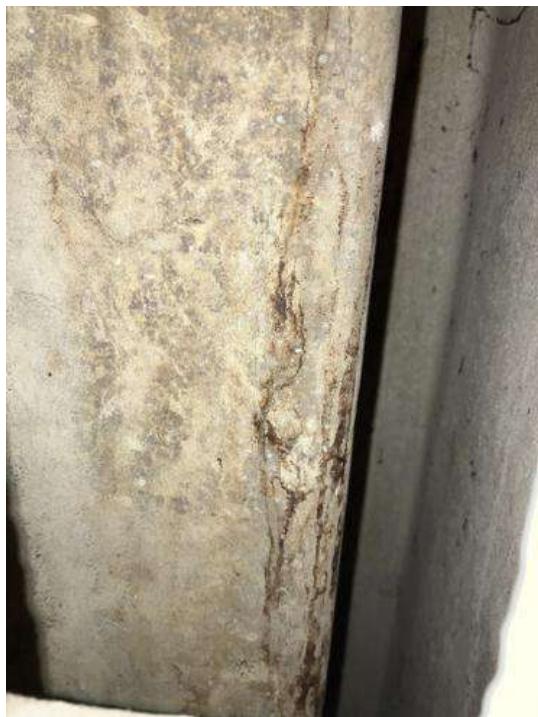
Le conduit de cheminée du poêle à bois de la salle à manger au niveau de l'ancienne serre par-dessus l'entrée à rue est équipé de deux vues vers le boisseau.

Vraisemblablement ces deux petites portes sont constitués de panneaux en amiante.

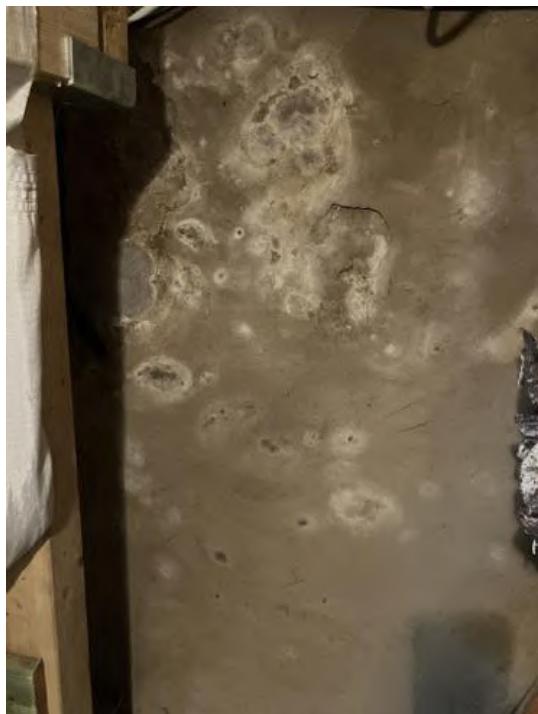
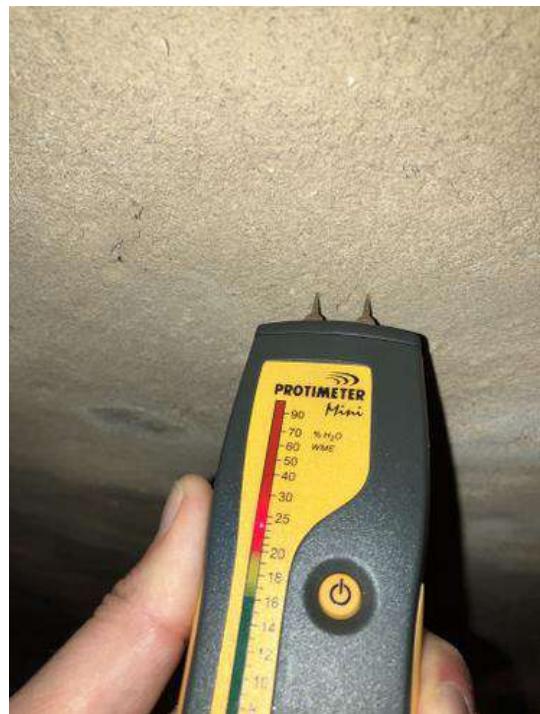
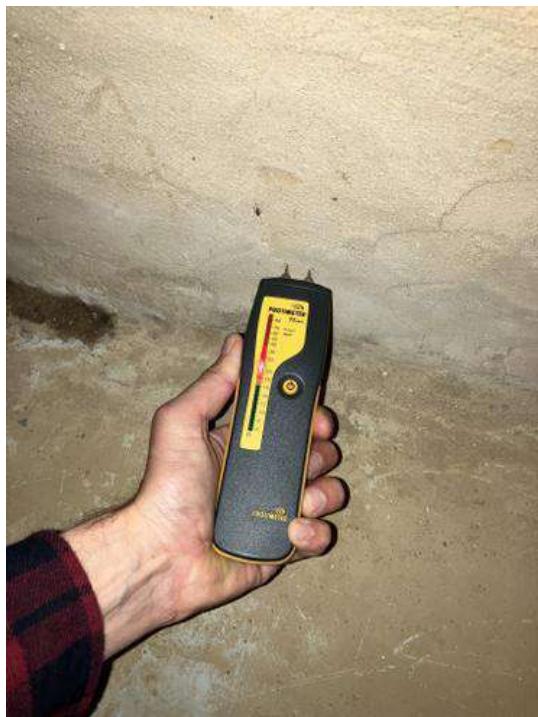
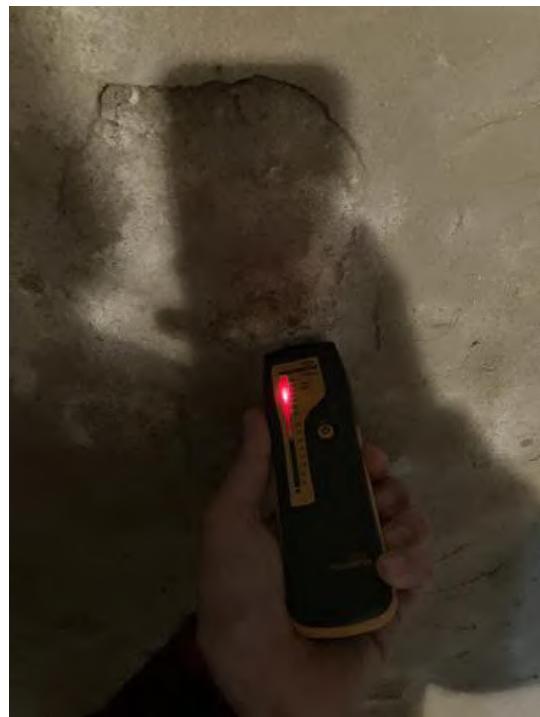
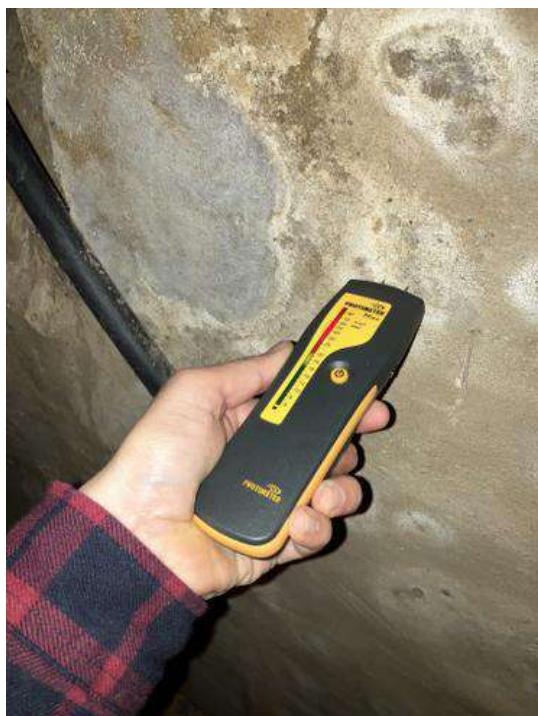
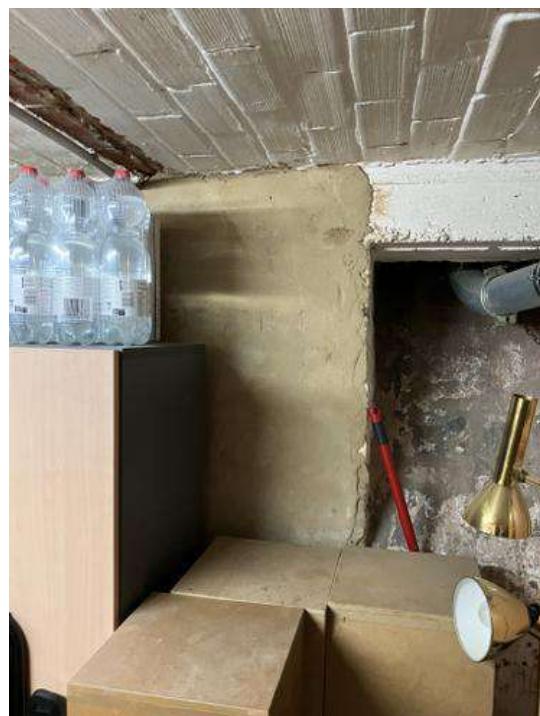
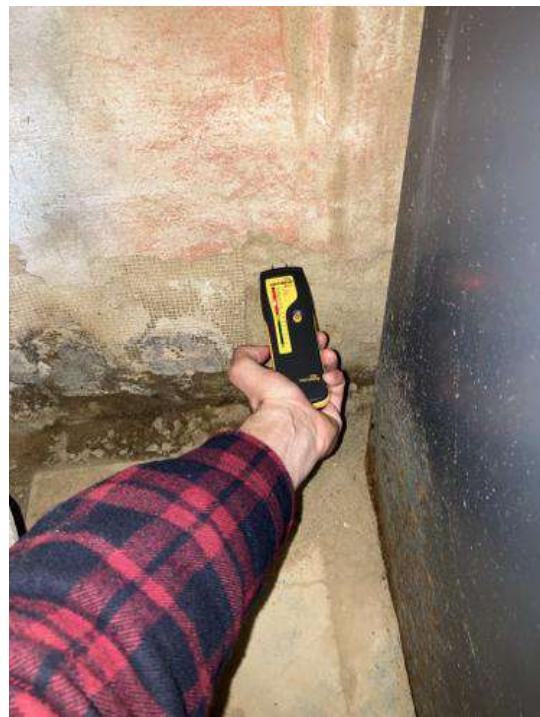
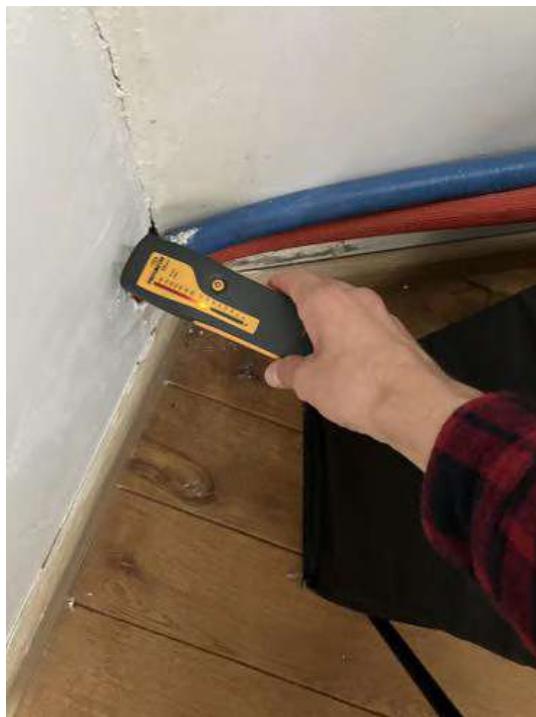
Dans le corps principal au niveau de la cave, un cuvelage en argile est présent sur les murs, ça et là des traces de salpêtre apparaissent.

Une mesure par humidimètre aux endroits touchés par ces effleurements de salpêtre a révélé la présence d'humidité qui semble ne pas altérer la qualité de l'air ambiant et reste actuellement sous contrôle sans impacter les étages hors-sol.

La façade pignon à rue du corps principal est dotée d'une gouttière qui s'arrête juste avant un appareillage en briques; ces briques sont exposées à la réception de petites quantités d'eau pluviale et se dégradent petit à petit. Une partie de ce même mur au niveau d'un passage arqué a été refermé en intérieur des traces d'humidité sont visibles sur le mur de finition.

La dépendance présente des traces d'humidité derrière le radiateur de l'entrée ainsi qu'au bas des colonnes du salon et des murs du salon.

L'humidité en pied de parois semble avoir été occasionnée par de l'humidité ascensionnelle qui peut être solutionnée et/ou limitée par des injections périphériques en ce qui concerne les murs qui ne sont pas en contact avec la terre.

Un manque effectif de ventilation provoque également le dépôt de condensation sur les murs de cuisine sous l'escalier.

Ces murs étant entièrement en contact avec le sol, le cuvelage existant semble la meilleure solution à mettre en œuvre.

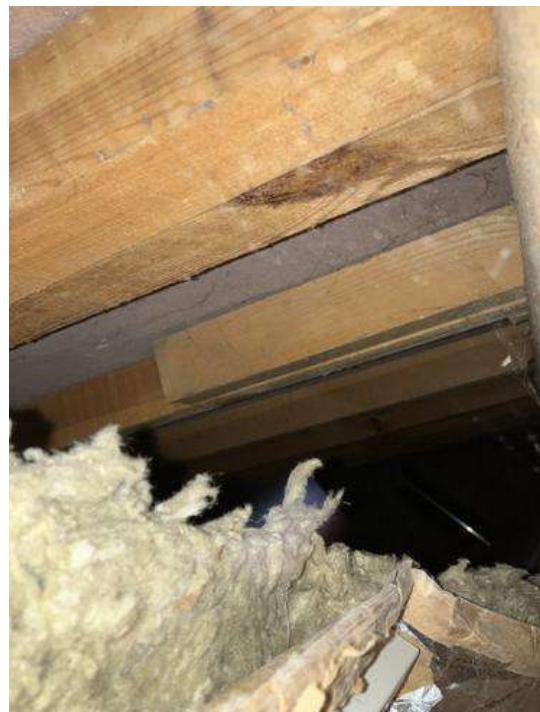
Quelques fissures périphériques sont présentes au niveau de l'espace par-dessus l'entrée à rue. Cette espace est vraisemblablement constitué de parois en ossature bois, il s'agira de simplement rétablir un cordon en mastic.

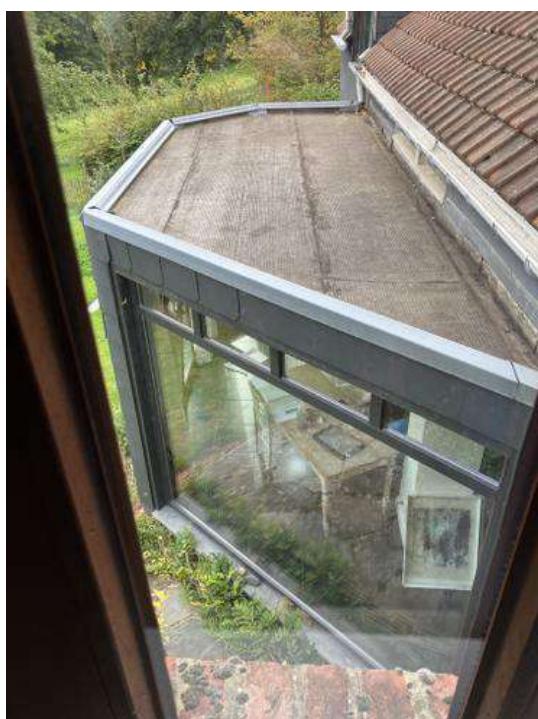
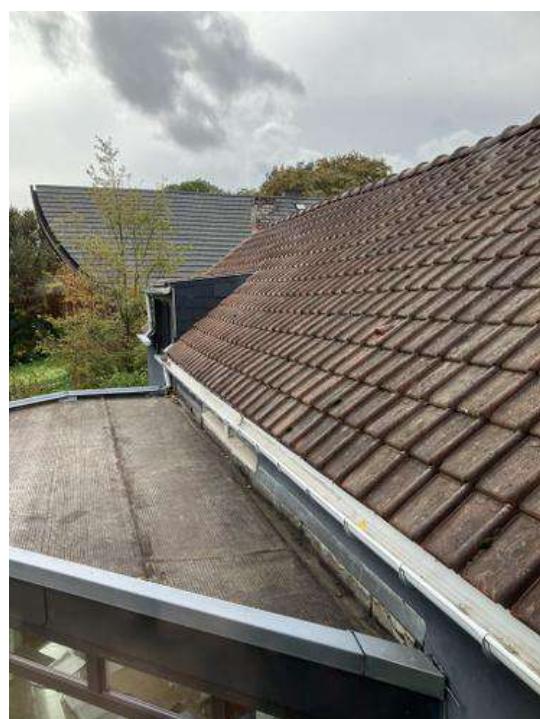
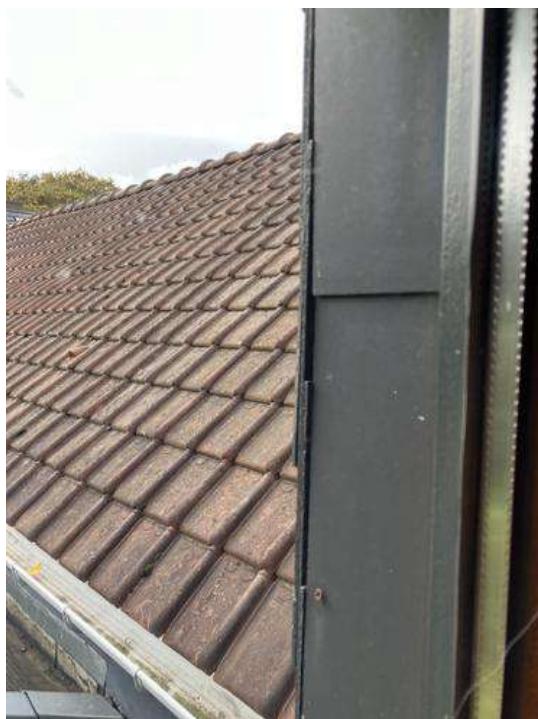
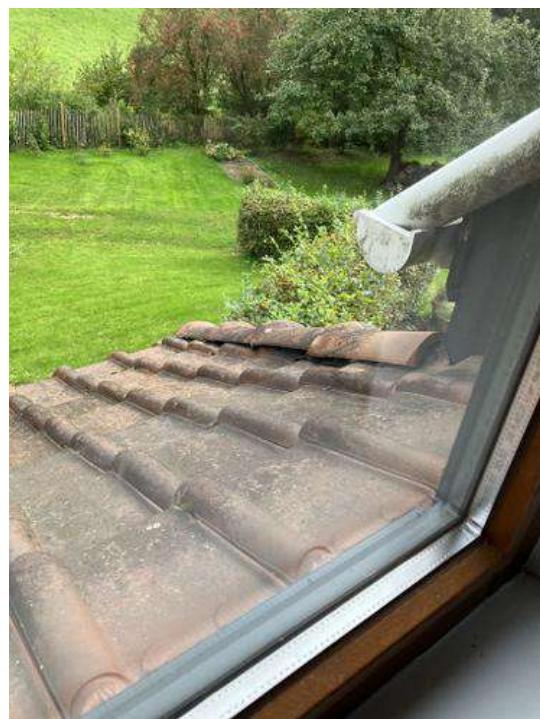
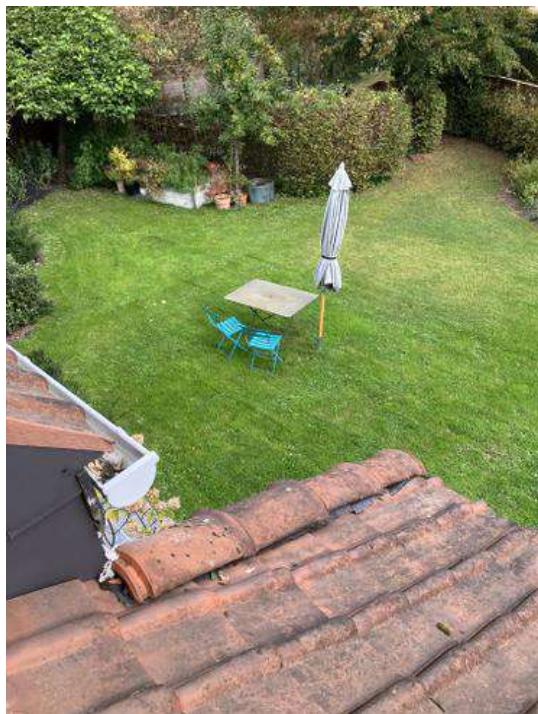
Le revêtement d'étanchéité de la toiture plate de l'entrée de la dépendance semble être atteint d'une légère fragilité, voir point 4.8 pour solution évoquée lors de la visite.

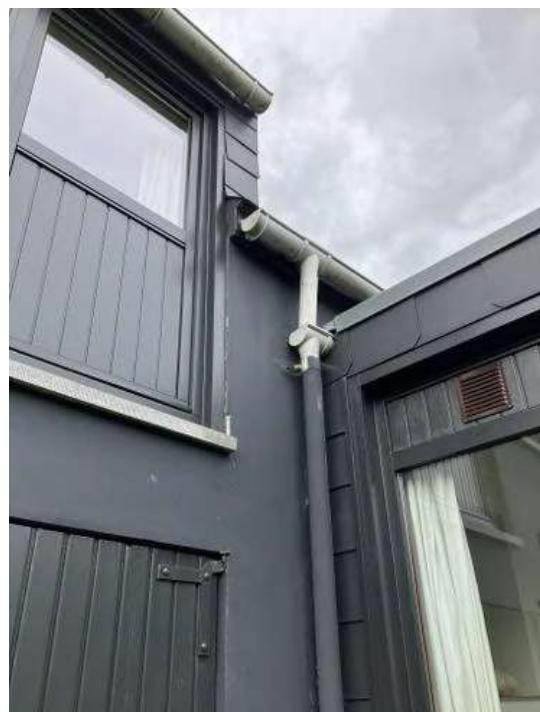
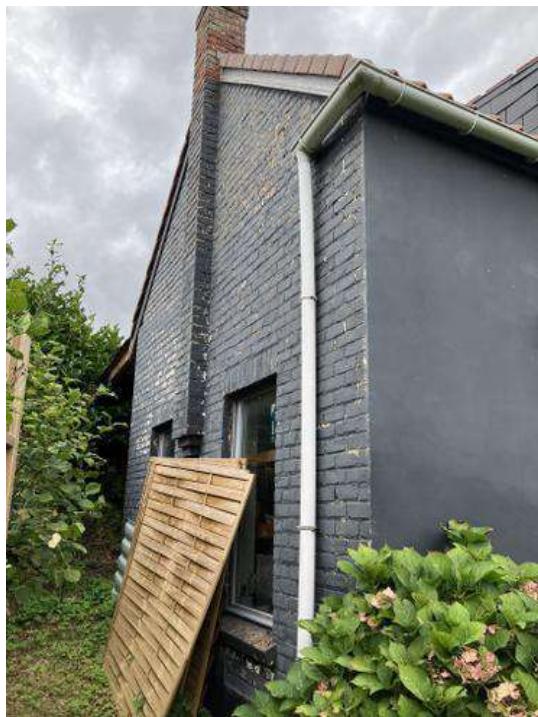
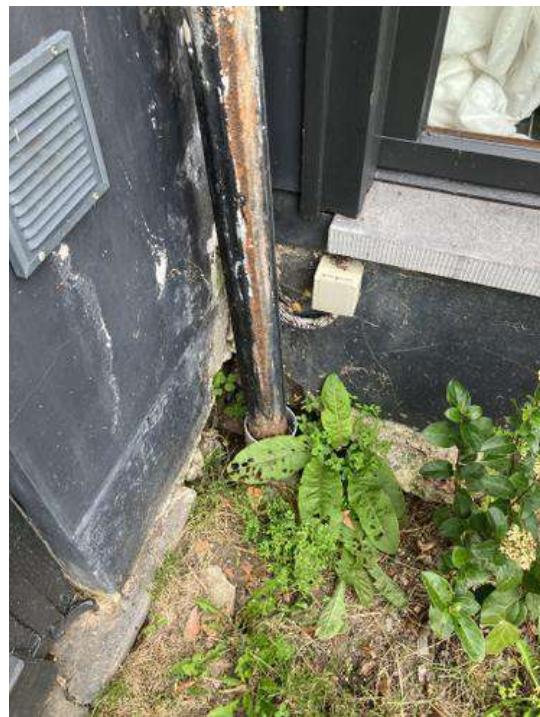
La zone est fortement boisée, dès lors les gouttières devront faire l'objet d'une attention particulière afin que les feuilles ne s'y accumulent pas.

Le bow-window présent dans le salon n'est pas équipé de gouttière il serait judicieux de refermer la zone de contacts entre la toiture et le mur au minimum par un profil de rive.

Un système de grille de protection pour gouttières peut être mis en oeuvre afin d'en limiter un entretien trop intensif.

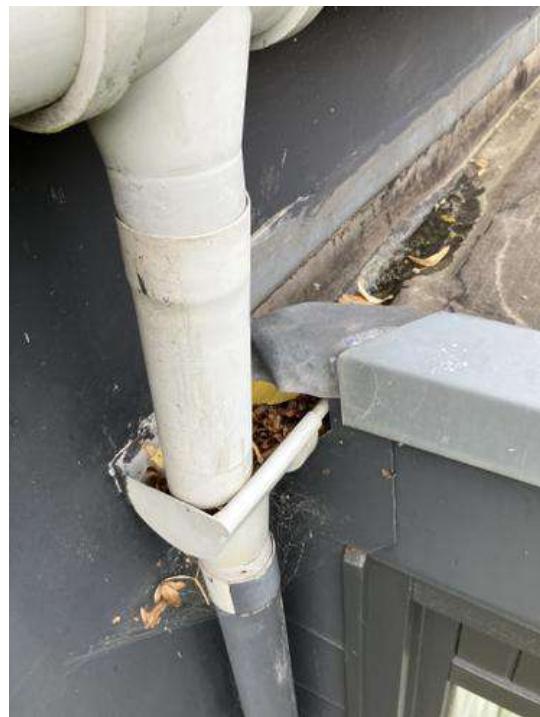
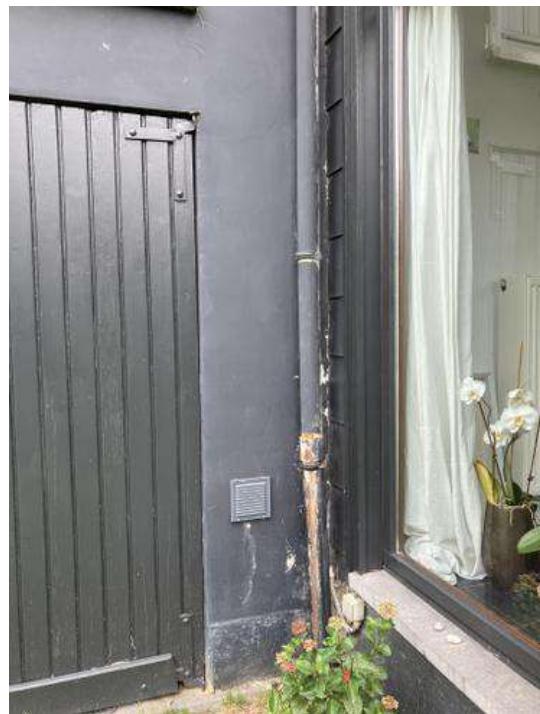
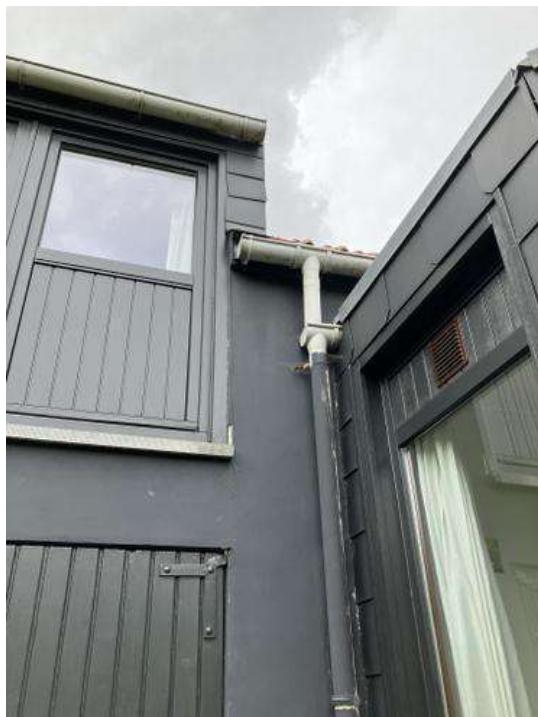
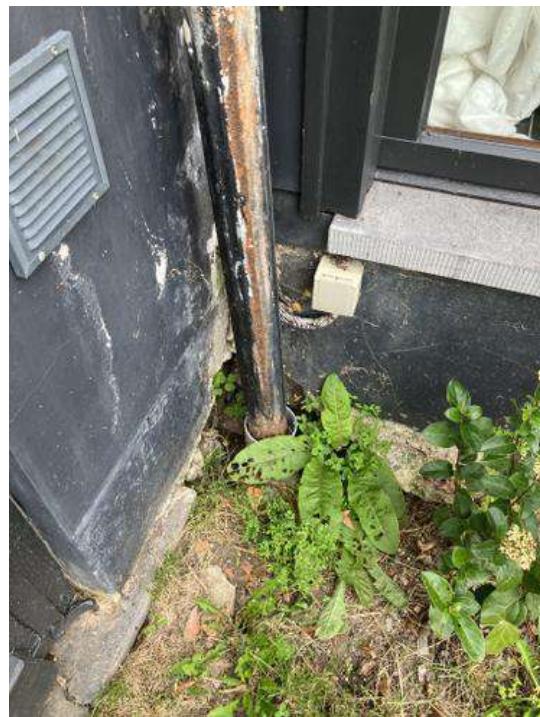
Au niveau de la lucarne arrière de la dépendance, la gouttière de récolte des eaux de pluie déverse directement dans le canal de récolte des eaux de la toiture plate, ce qui pourrait être à l'origine des problèmes d'infiltration du plafond de l'entrée.

Ce même dauphin nécessitera une remise en peinture afin d'éviter sa dégradation accélérée.

La division de récolte de ces deux flux permettrait d'éviter le refoulement des eaux de ruissellement de la toiture à versants vers la toiture plate.

De plus l'installation au niveau du dauphin de récolte d'un Y en PVC ne nécessite pas de grandes interventions.

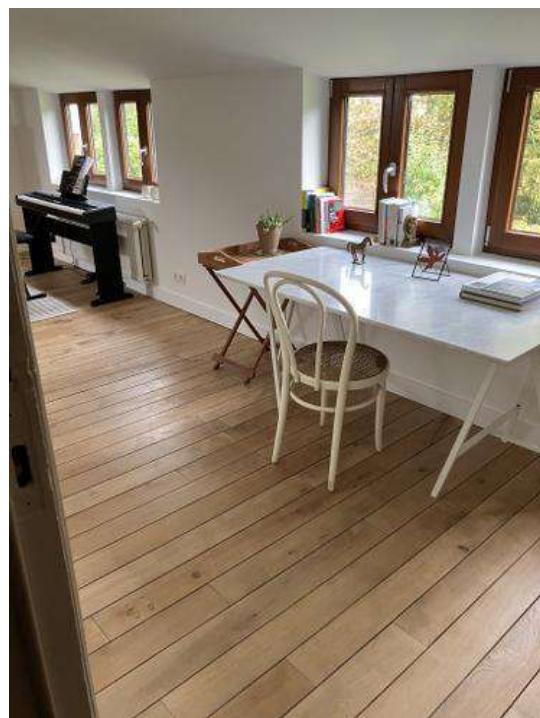
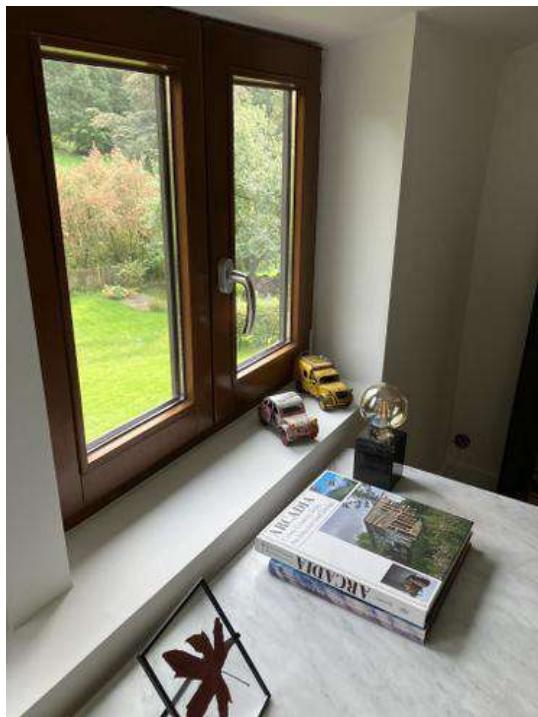
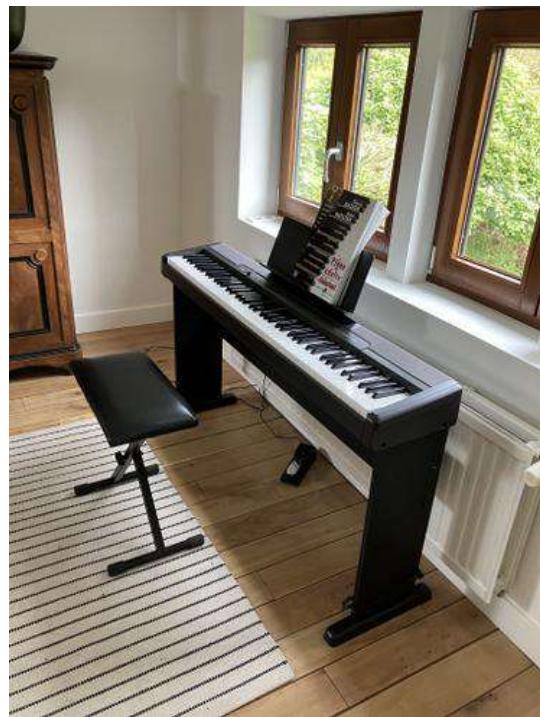
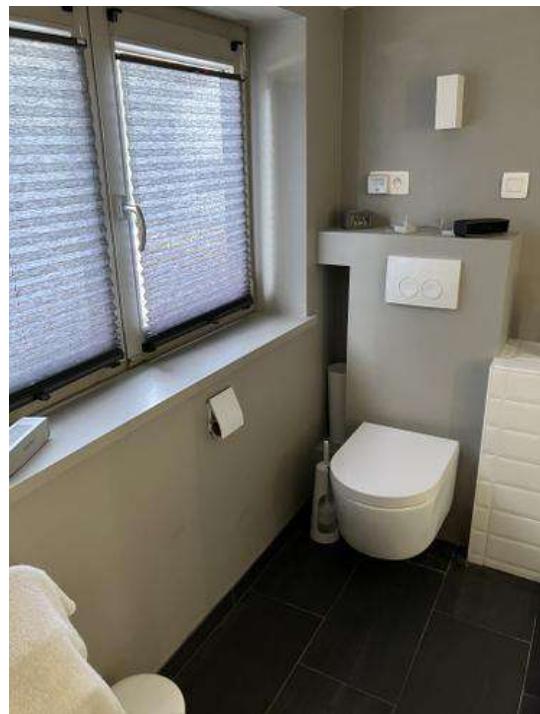
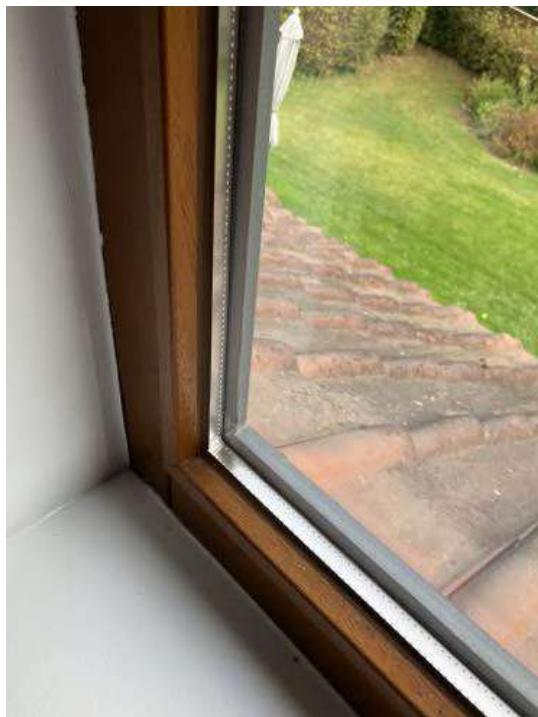
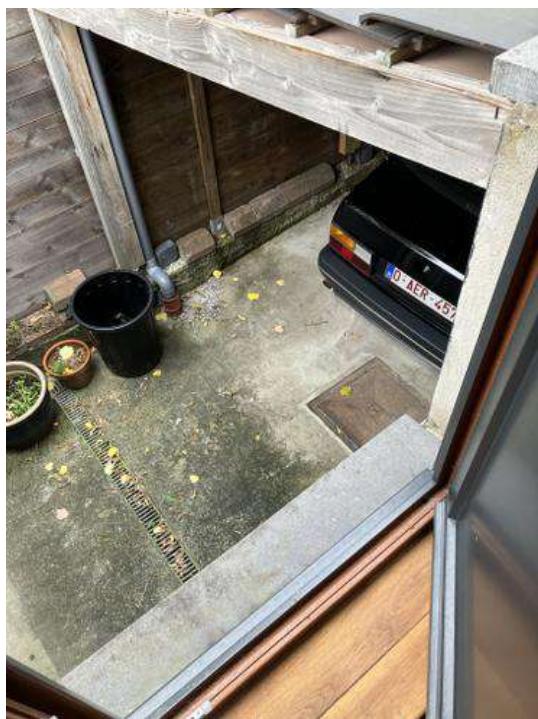
Seul le châssis du WC de la maison principale est resté en simple vitrage bois.

En façade avant en surplomb de la zone découverte du Carports ainsi que en façade arrière, deux fenêtres situées sur les lucarnes, présentent des risques de chute.

Le démontage de la béquille ou la mise en œuvre d'une rambarde extérieure permettrait la mise en sécurité de ces éléments.
