**RESIDENCE VENDOME, Av. Louise 502 à 1050 Bruxelles.
Assemblée générale Extraordinaire**

PROCES-VERBAL DE L'ASSEMBLEE GENERALE EXTRAORDINAIRE DU 7 JUIN 2022

CONSTATS PRELIMINAIRES

Rapport n°	ACP LOUISE 502 – RAPEX 20220513
Définition de la mission	Constats préliminaires des pathologies présentes au droit des de la façade arrière. Sondage du complexe de sol des balcons.
Mandant	ACP LOUISE 502 Représentée par le Syndic HASTON CONSULT Madame Michèle DEBROUX Rue Gachard 88/8 (3ème étage) 1050 Bruxelles syndic@haston.be
Appartements visités	Terrasses et façade arrière de l'immeuble
Experts	Art's Architects srl Yves Maenhout, expert yves@arts-architects.be Juan-Luis Rodriguez Samper, architecte juan@arts-architects.be 97 rue de la Pastorale 1070 Bruxelles
Lieu d'intervention	ACP LOUISE 502 502 avenue Louise 1050 Bruxelles
Dates d'intervention	06 mai 2022
Date de première émission	20 mai 2022

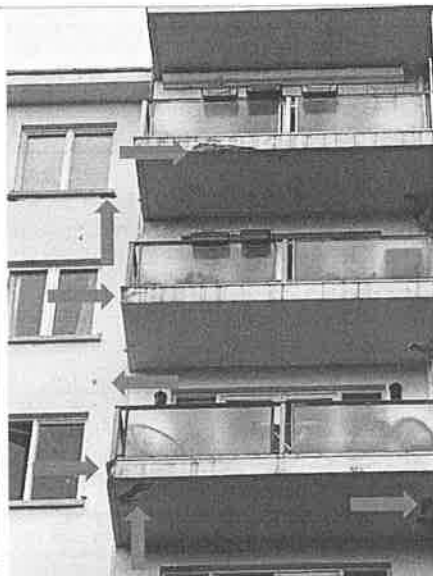
Fissurations des ciels des terrasses fort probablement dues à des infiltrations d'eau provoquant des éclatements du béton par suite des cycles de gel / dégel et au gonflement des armatures.

Cloquage de la peinture dû à des infiltrations d'eau.

Apparition de traces de rouille dues à la corrosion interne des armatures par suite d'infiltrations d'eau.

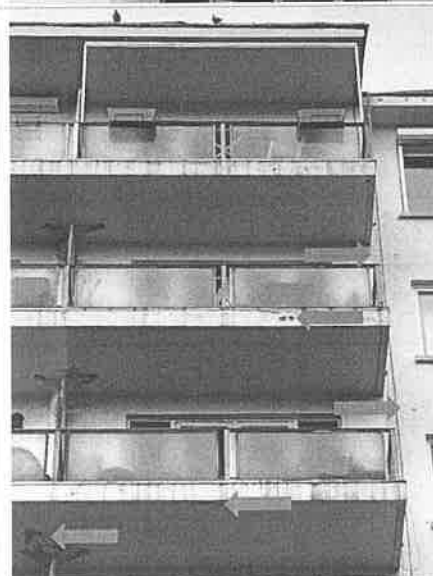
Fissurations des ciels des terrasses fort probablement dues à des infiltrations d'eau provoquant des éclatements du béton par suite des cycles de gel / dégel et au gonflement des armatures.

Cloquage de la peinture dû à des infiltrations d'eau.

Apparition de traces de rouille dues à la corrosion interne des armatures par suite d'infiltrations d'eau.

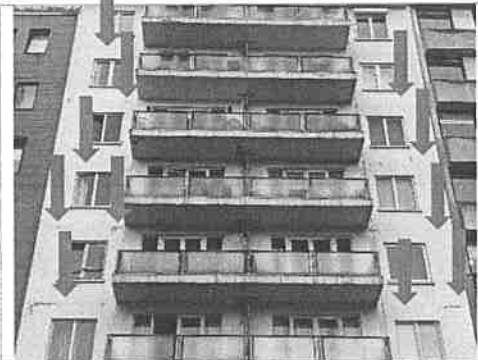
<p>Fissuration horizontale des revêtements de façade systématiquement à hauteur des planchers.</p> <p>Cloquage et décollement de la peinture dû à des infiltrations d'eau.</p>

Les mouvements dans la structure portante en béton provoquent des fissurations dans la peinture de façade à la jonction des poutres et planchers.

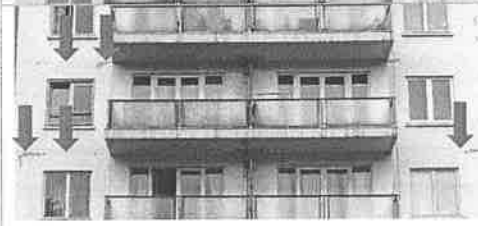
<p>Fissuration horizontale des revêtements de façade systématiquement à hauteur des planchers.</p> <p>Cloquage et décollement de la peinture dû à des infiltrations d'eau.</p>

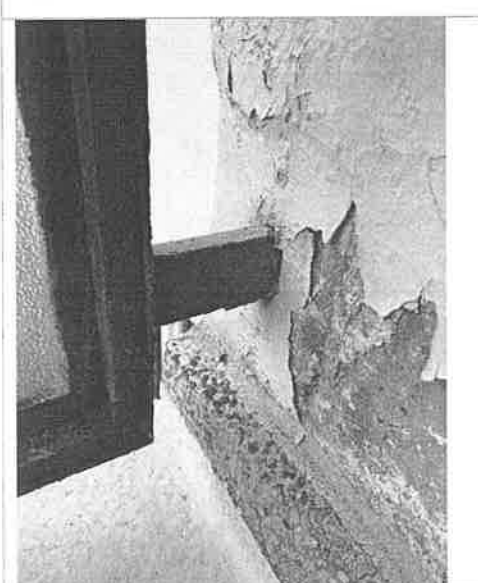
<p>Cloquage et décollement de la peinture dû à des infiltrations d'eau.</p>

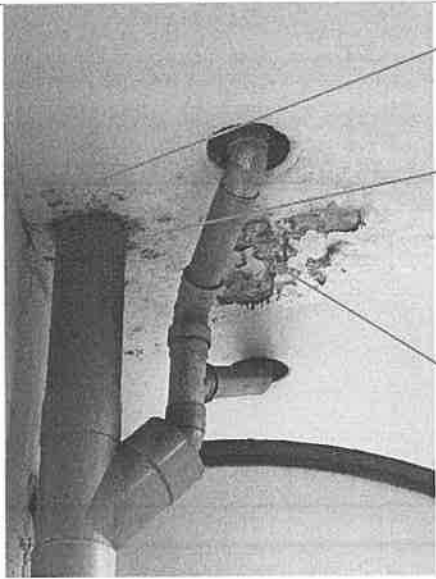
<p>Apparition de traces de rouille dues à la corrosion interne des armatures due à des infiltrations d'eau.</p> <p>Infiltrations d'eau au droit de la pénétration de la descente d'eaux pluviales à travers la terrasse.</p> <p>Migration des sels de béton vers le ciel de terrasse.</p> <p>Important cloquage de la peinture dû à des infiltrations d'eau.</p>

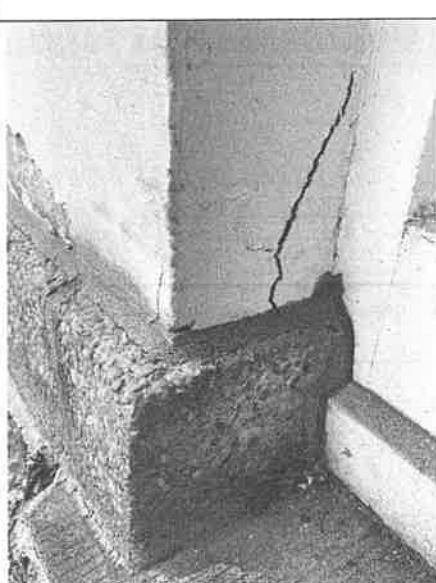
<p>Déchaussement du revêtement de façade provoqué par des infiltrations ponctuelles d'eau</p>

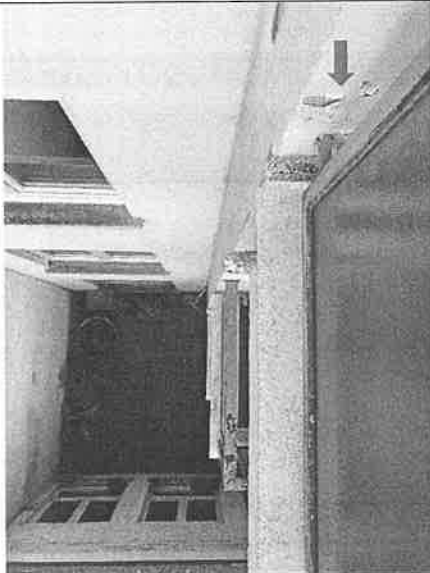
<p>Cloquage des peintures provoqué par des infiltrations d'eau.</p>

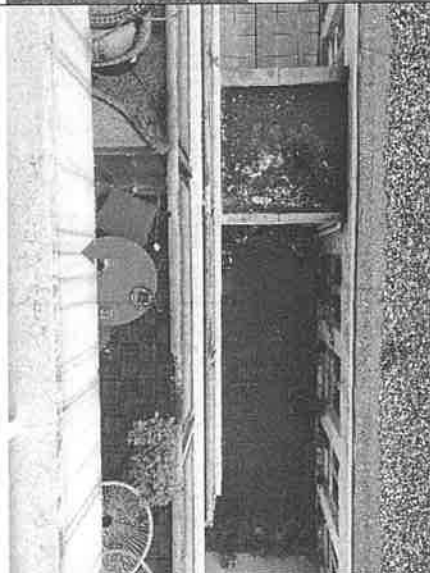
<p>Coulées d'eau sur les faces des bandeaux.</p> <p>Il conviendrait de mettre en œuvre un profil casse-goutte afin d'éviter les écoulements directs d'eau sur les faces des balcons.</p>

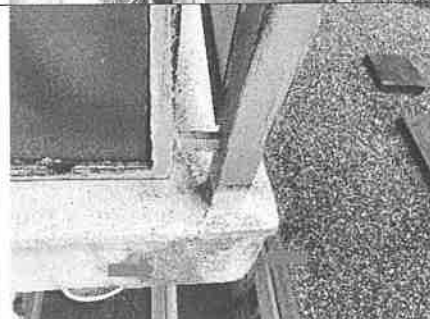
<p>Coin de balcon réparé en son temps.</p> <p>Différences de teinte et léger gonflement de l'enduit de surface montrant la présence d'humidité dans le coin du balcon.</p>

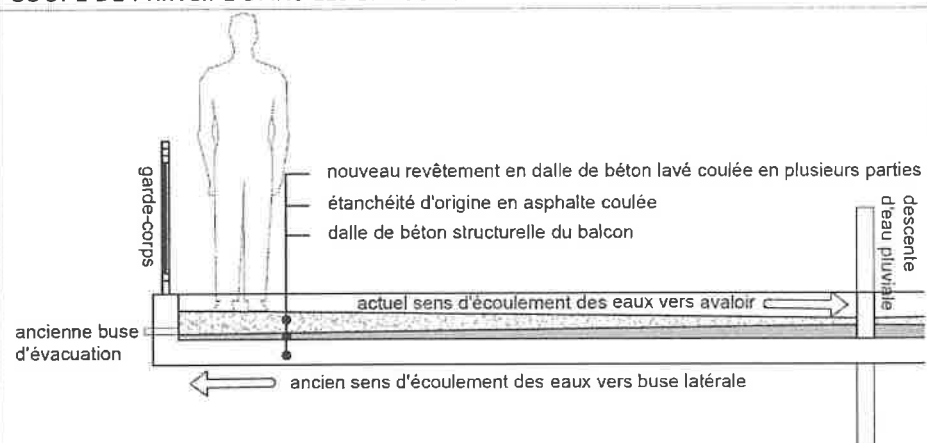
COUPE DE PRINCIPE DANS LES BALCONS

- D'une structure portante en béton armé coulé en place en forme de « U » renversé formant une cuve (principe de la piscine).
- Sur cette structure fut appliquée, à l'origine de la construction, une étanchéité en asphalte (comme sur les routes, représentée par la hachure grise pleine dans le dessin ci-dessus). Cette étanchéité présentait une pente évacuant l'eau vers l'extérieur des balcons au travers d'une buse placée latéralement (évacuation dite en débordement). Cette étanchéité en asphalte présente, par définition, une certaine porosité et n'assure pas une étanchéification parfaite et complète de l'ouvrage.

- Par la suite, une dalle en béton lavé (représentée par la hachure grise en pointillé dans le dessin ci-dessus) a été coulée en contre-pente sur cette asphalte. Cette dalle coulée présente des joints constructifs, remplis au silicone, par lesquels se produisent des infiltrations d'eau.

- Le sens de la pente a été modifié pour ramener les eaux de ruissellement vers l'intérieur du balcon. Des avaloirs de sol et des descentes d'eaux pluviales ont été placés ultérieurement pour collecter ces eaux de ruissellement.

- L'eau s'infiltrant par les joints du revêtement de terrasse en béton se diffuse vers les coins extérieurs des balcons en suivant la pente de l'asphalte. Ces infiltrations provoquent des dégâts au droit des coins des ciels des balcons.
- Des défauts d'étanchéité au droit des joints de sol, de joints des plinthes, des avaloirs et de la pénétration des descentes d'eaux pluviales provoquent des infiltrations d'eau causant des dégâts en partie centrale des balcons, notamment dans les ciels de terrasses et autour des descentes d'eaux pluviales.

Il conviendrait de mettre en œuvre une étanchéités complète et continue (cuvelage) pour stopper le processus de dégradation des bétons des terrasses.

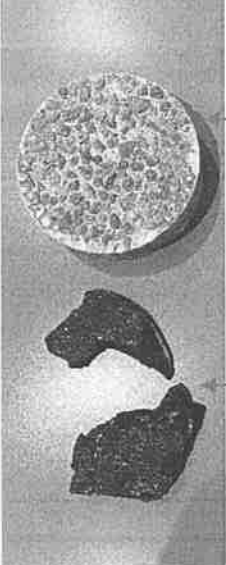
<p>Echantillons prélevés sur la terrasse :</p> <p>— Dalle en béton lavé formant le revêtement de sol de la terrasse</p> <p>— Asphalte coulée située sous la dalle en béton lavé</p>

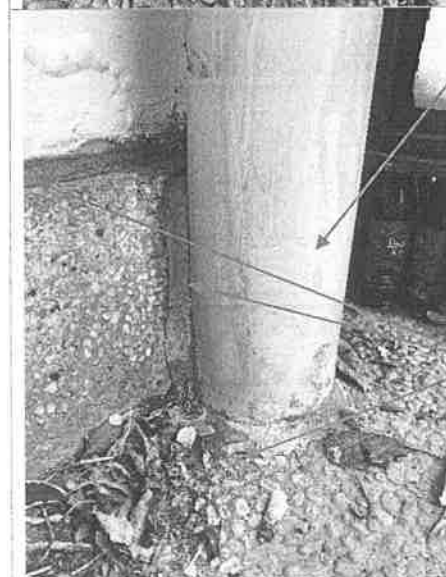
Absence de fourreau de passage au droit de la pénétration de la descente d'eaux pluviales à travers la dalle en béton de la terrasse pour permettre de mettre en œuvre la remontée d'étanchéité. Défaut de conception / exécution provoquant des infiltrations d'eau à la jonction sol / descente d'eaux pluviales.

Joints silicones en fin de vie et fissurés provoquant des infiltrations d'eau à la jonction sol / descente d'eaux pluviales.

Descente d'eaux pluviales en PVC. Ce matériau ne présente pas une résistance mécanique suffisante d'autant plus lorsqu'il est fort exposé aux rayons UV et aux intempéries.

- De mettre en œuvre des fourreaux de passage au droit de la pénétration des descentes d'eaux pluviales à travers les terrasses et de remonter les étanchéités sur ces fourreaux pour stopper les pénétrations d'eau dans les bétons des terrasses.
- De remplacer les avaloirs de sol existants par des avaloirs adaptés au nouveau système d'étanchéité.
- De remplacer le PVC par un matériaux résistant aux chocs mécaniques, aux intempéries et aux UV (PEHD ou aluminium).

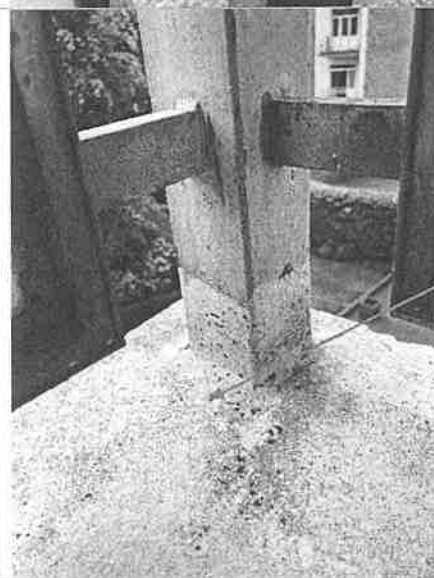
Pied de garde-corps scellé dans le béton.

Une étanchéité liquide sans armature de renfort a été appliquée en remontée sur le pied du garde-corps.

L'étanchéité présente des points de porosité et ne couvre pas correctement l'ensemble de la surface horizontale.

L'étanchéité au pied des garde-corps devrait être refaite au moyen d'une étanchéité liquide armée afin d'éviter la poursuite des infiltrations dans les bétons des terrasses.

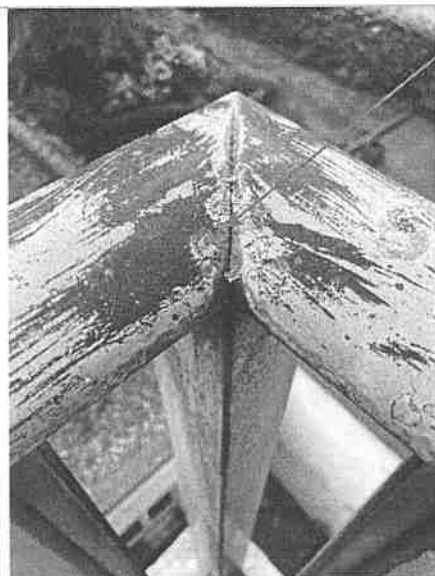
Main-courante rapportée sur l'ensemble du garde-corps.

Les montants des garde-corps sont constitués de tubes carrés creux.

L'eau s'infiltre dans ce tube par le joint ouvert en partie supérieure de la main-courante.

Phénomènes de condensation à l'intérieur du tube.

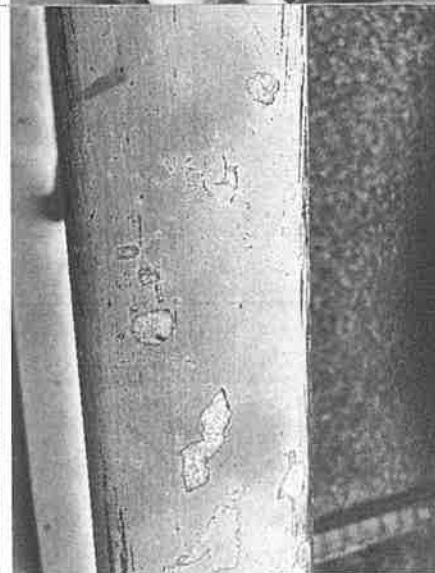
Faïençage de la peinture.

Les garde-corps pourraient être restaurés par un traitement antirouille et une remise en peinture.
