SCORE IMMOPASS

boulevard Général Jacques, 78 - 1050 Ixelles

En date du
06/06/2023

Audit Technique (Home-Technic-BE-FR)

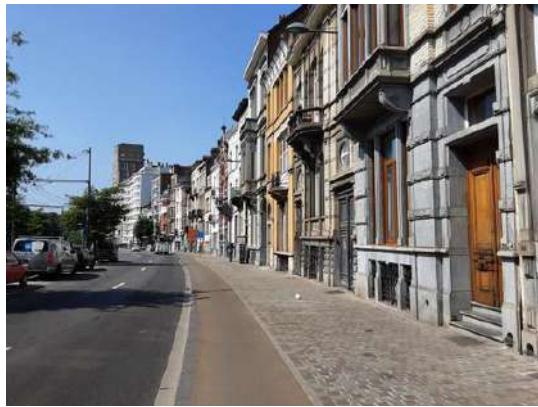
Photo 5

Infiltrations via mitoyens du 76, autant devant que derrière

Les infiltrations par les mitoyens doivent trouver réponse avant d'en entamer la rénovation à la hauteur des niveaux inférieurs.

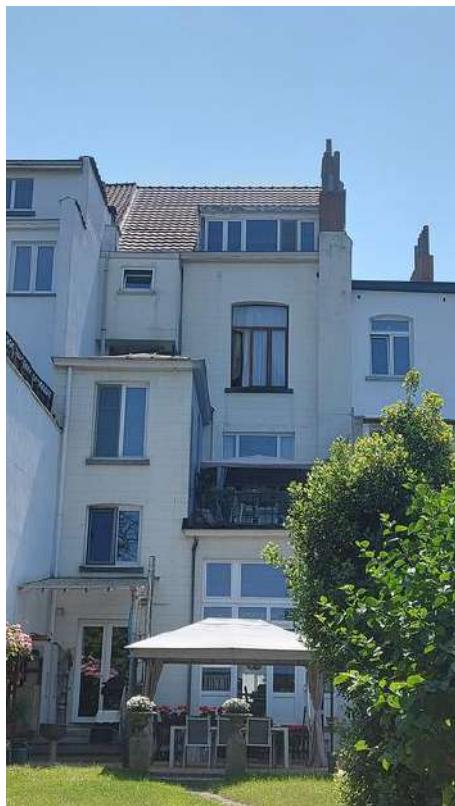
Photo 11

Infiltrations au droit du mitoyen du 76
Au 2ème étage devant, au 1er étage et au rez derrière.
Voir point 2.3.
