SCORE IMMOPASS

rue de Limauges, 3 - 1490 Court saint etienne

En date du
04/10/2023

Audit Technique (Home-Technic-BE-FR)

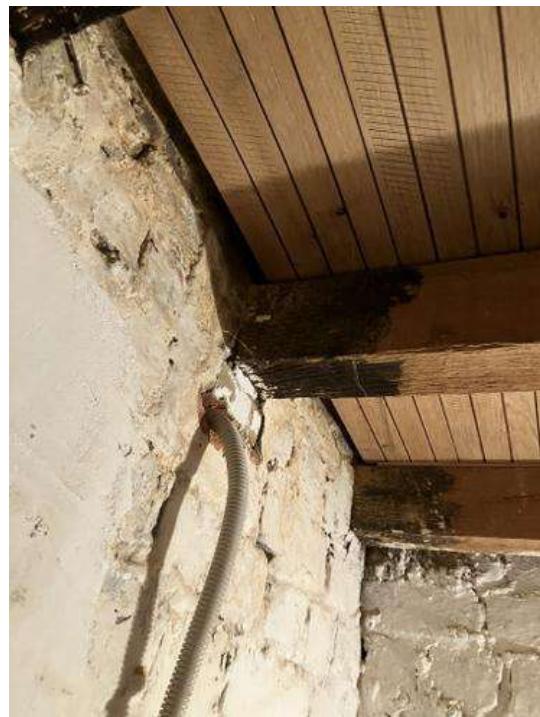
Photo 207

Les chevrons du palier de l'escalier de la maison principale semble avoir été traité à l'endroit où il se fichent dans le mur, un mesurage à l'humidimètre a confirmé qu'il ne s'agissait pas d'humidité.
