Rapport de contrôle d'installations électriques à basse et à très basse tension

RÉF. 122/2023/55655/01:2

DATE DU CONTRÔLE 21/02/2023
 ADRESSE DU CONTRÔLE Rue de la Rasière 14 (étage 02) - 1000 Bruxelles

CONCLUSION : NON CONFORME

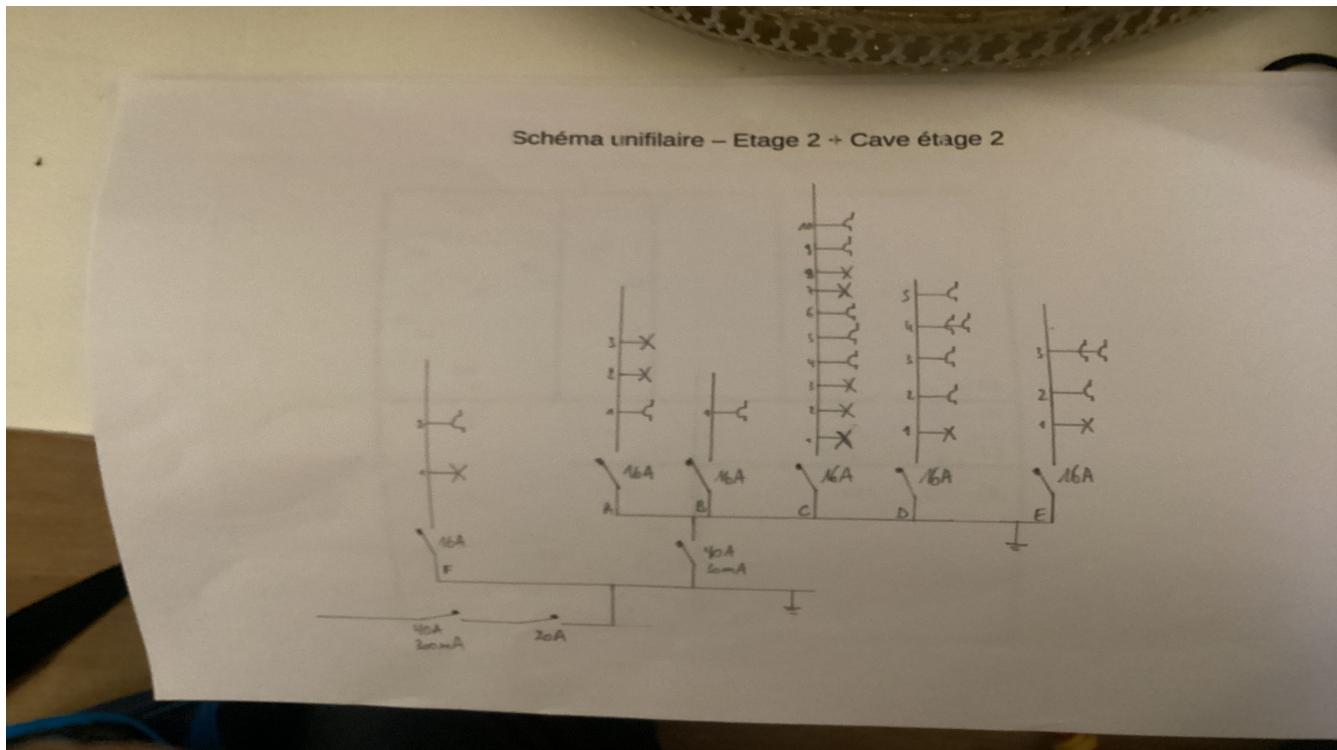
Schéma(s) unifilaire(s) de l'installation

Conformité schéma(s) unifilaire(s) et plan(s) de position	Pas OK	Nombre de tableaux 2	Nombre de circuits 6
Description tableau(x) voir plan(s) dans annexe(s)			
Les fondations datent	D'avant le 1/10/1981	Dispositif différentiel de tête	ID - 40A - 300mA - type A - test OK
Type d'électrode de terre	Piquets	Dispositif différentiel "sdb"	ID - 40A - 30mA - type A - test OK
Résistance de dispersion de la prise de terre (Ω)	Pas mesurable	Fixation/Etat/Détérioration matériel	OK
Conformité des liaisons équipotentielle et des PE	Pas OK	Contrôle visuel appareils fixes et/ou mobiles	OK
Test de continuité	Pas concluant	Protection contre les contacts directs	OK
Contrôle boucle de défaut	Concluant	Résistance générale d'isolation ($M\Omega$)	3,77
Protection contre les contacts indirects	Pas OK	Adéquation DPCDR – prise de terre	Sans objet
Le ou les socles de prise en défaut sont localisés dans la cuisine - la salle à manger

- Les schémas unifilaires et plans de position ne sont pas conformes. - 3.1.2.;6.4.6.;6.5.7.;9.1.2.
- Des contacts de terre de socles de prise de courant ne sont pas reliés au conducteur de protection de la canalisation électrique. - 6.4.6.4.;6.5.7.2.

- La correspondance entre les repérages sur le tableau et les schémas n'est pas réalisée correctement. - 3.1.2.;6.4.6.;6.5.7.;9.1.2.
- La continuité du PE vers les contacts de terre des socles de prise et/ou vers des appareils de classe 1 à poste fixe et/ou des liaisons équipotentielles (principales, supplémentaires) n'est pas réalisée. - 6.4.6.4.;6.5.7.2.
